**COMUNE DI VERONA
DIREZIONE PIANIFICAZIONE
TERRITORIO**

Verona li, 27.06.2016

**OGGETTO : ANALISI FILOLOGICA RELATIVA AD ALCUNI EDIFICI FACENTI PARTE
DI UNA CORTE RURALE UBICATA NEL CENTRO STORICO MINORE DI
SAN FELICE EXTRA, VIA BELVEDERE – VERONA.
PROPRIETARI I SIG.RI DIDONATO NAPOLEONE, DIDONATO ANNA,
DIDONATO NAPOLEONE E DIDONATO MARIA**

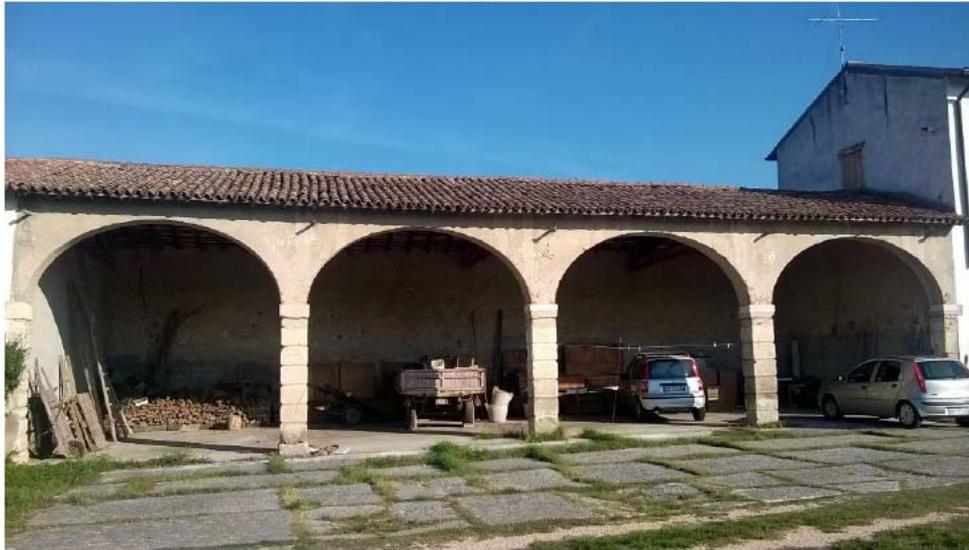
FABBRICATO "A": il primo porticato a sud della corte

Il primo edificio, indicato nelle planimetrie di inquadramento con la lettera (**A**) è un fabbricato rustico porticato ad un unico piano di altezza. Il prospetto sulla corte risulta costituito da quattro archi a sesto ribassato, sostenuti da pilastri in tufo con decorazioni a bugnato. Le caratteristiche dell'immobile e la quasi totale mancanza di un apparato decorativo architettonico fanno pensare ad una sua costruzione a solo scopo agricolo (fienile e/o stalla) sempre a servizio della villa ma con minori esigenze estetiche di rappresentanza.

si presentano in discreto stato di conservazione sia le pareti murarie che gli archi a sesto ribassato e le colonne in tufo bugnato; l'orditura secondaria della copertura risulta invece interessata da fenomeni di infiltrazione d'acqua che potrebbero, nel tempo, portare a deterioramento anche la testa delle capriate che a sua volta reggono l'intera struttura; da un punto di vista igienico sanitario si può rilevare che le pareti in muratura sono interessate solo da lievi fenomeni di risalita capillare dell'acqua;

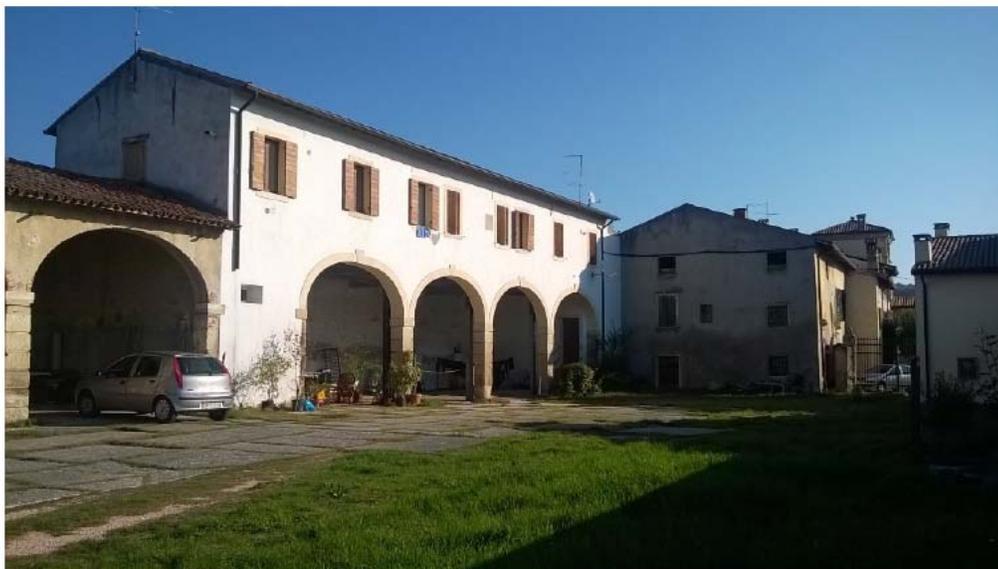
Il fabbricato identificato in planimetria con la lettera "**B**", confinante ad est con quello appena descritto è costituito da un porticato, anch'esso a quattro archi a sesto ribassato sostenuti da pilastri in tufo con decorazioni a bugnato. L'apparato architettonico decorativo che enfatizza gli archi e le aperture finestrate risulta questa volta più pregiato e ricco rispetto a quello del fabbricato adiacente; ciò testimonia la maggiore importanza del fabbricato legato originariamente al complesso storico della villa padronale (vedi catasto austriaco).

FABBRICATO "B": fronte porticato sulla corte

avendo subito un intervento di restauro negli anni 80' si presenta nelle migliori condizioni statiche ed igienico sanitarie rispetto a tutti gli altri volumi esaminati; rimane un dubbio in merito alla risposta sismica dell'intero stabile in quanto il solaio in c.a. del piano intermedio potrebbe rappresentare un elemento di instabilità statica trattandosi di un elemento incongruo (deformabilità e modulo di elasticità) rispetto ai materiali che originariamente costituivano il nucleo originale;

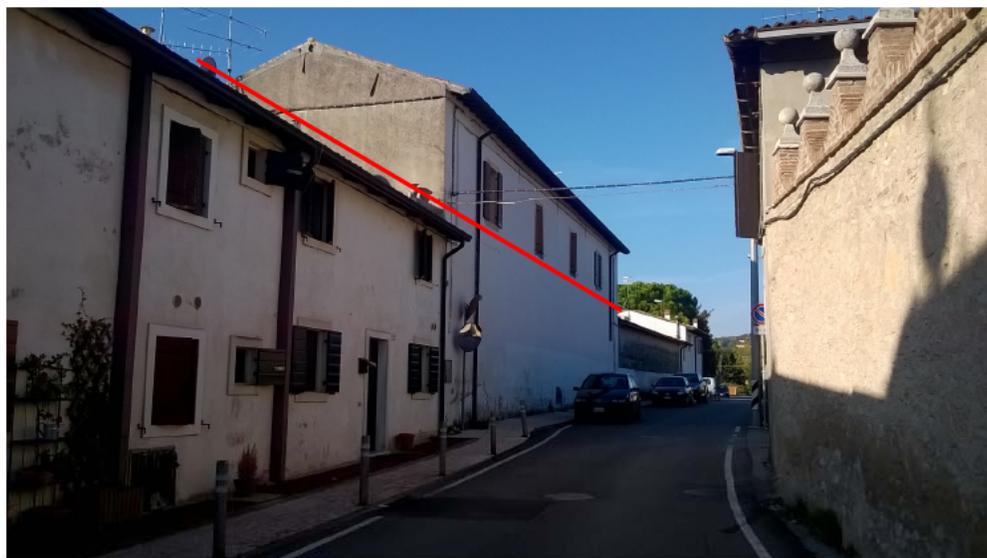
Osservando la cortina di case che precede il fabbricato, con punto di vista dall'incrocio della via Belvedere con la traversa omonima (vedi foto sottostante), si nota che il fabbricato in oggetto risulta "fuori scala" rispetto al contesto urbanistico in cui è inserito. Ciò sembrerebbe insinuare il dubbio che originariamente l'immobile avesse un'altezza assimilabile ai fabbricati confinanti e che la sopraelevazione sia avvenuta solo in epoca successiva.

FABBRICATO "B": fronte strada su vicolo Belvedere

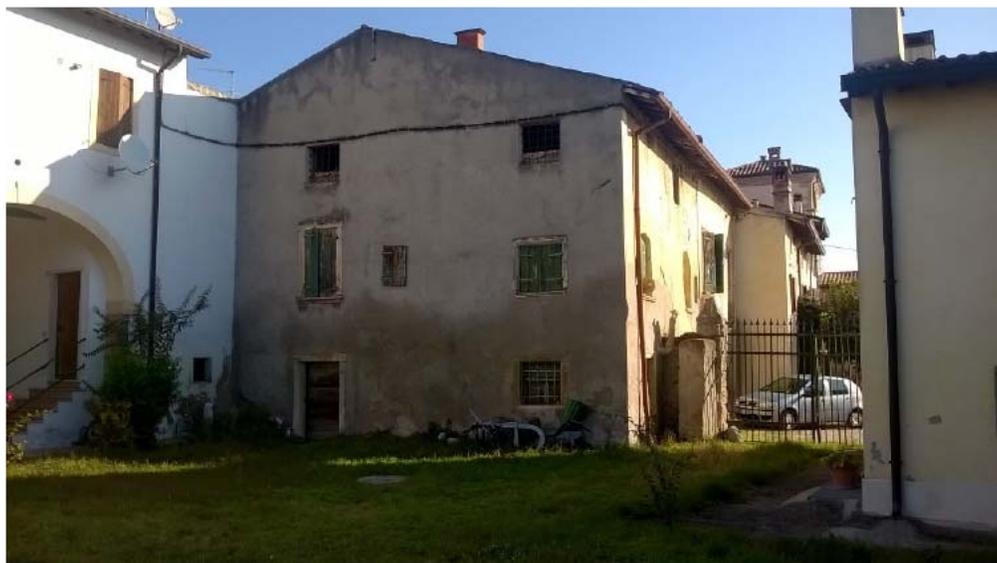
Sull'angolo est della corte si trova l'ultimo fabbricato (classificato con la lettera **C** nella planimetria di inquadramento) interessato dalla proposta di recupero. Attualmente l'edificio si sviluppa a cavallo tra la corte (**C3**) e la corte (**C2**), su 2-3 piani in altezza e ha destinazione d'uso mista: in parte residenziale e in parte deposito.

Questo edificio è sicuramente quello che nel corso degli anni ha subito le maggiori modifiche.

FABBRICATO "C": vista del prospetto est dalla corte "C3"

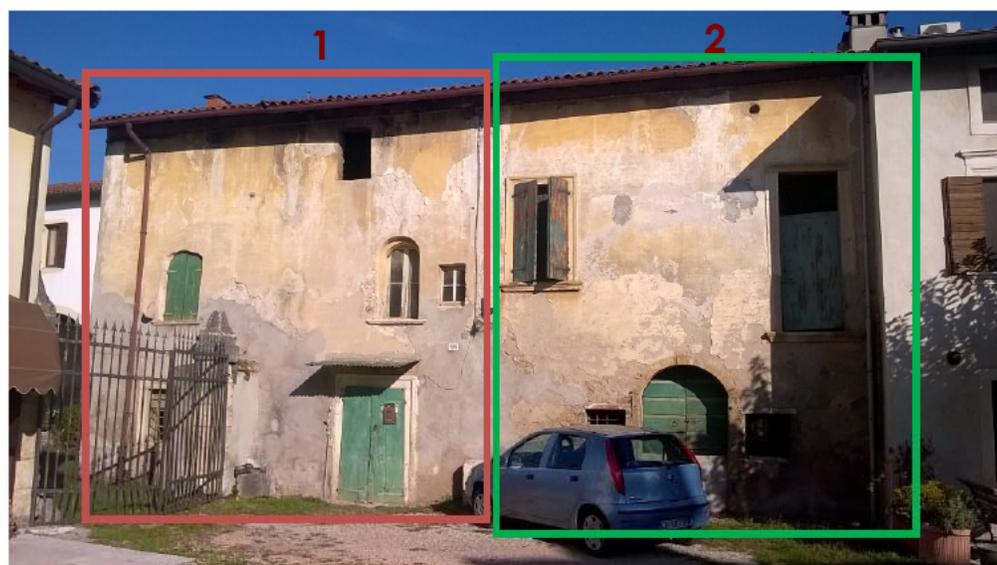
Osservando il prospetto che guarda sulla corte (C2), la prima cosa che si nota è il disordine compositivo delle forature che tuttavia sembra interessare prevalentemente il lato sinistro del fabbricato (diverse dimensioni e disallineamento dei fori) mentre il lato destro sembra più ordinato.

FABBRICATO "C": vista del prospetto sud dalla corte "C2"

La sensazione è quella di trovarci in presenza di due diversi ordini di forature che sembrano appartenere a sua volta a due distinti fabbricati come si evince anche dall'esistenza all'interno degli stessi, nonostante la presenza di un'unica linea di gronda, di solai posizionati a quote diverse (nella fotografia sovrastante sono stati contraddistinti

dai n.ri "1" e "2"). Avvalorata questa ipotesi anche la presenza di un muro di spina comune ai due fabbricati e ortogonale alla facciata. Inoltre, sembra che esista anche una consequenzialità nella costruzione dei due manufatti. Infatti, al piano terra, sullo stesso muro comune che divide il locale adibito a deposito del fabbricato "1" dall'adiacente cantina del fabbricato "2" (in origine destinato a stalla) si nota l'esistenza di due finestrelle quadrate dotate di cornici in tufo. Questa tipologia di finiture, inconsueta per delle aperture interne, può invece essere giustificata dal fatto che originariamente la stalla si affacciava direttamente verso l'esterno.

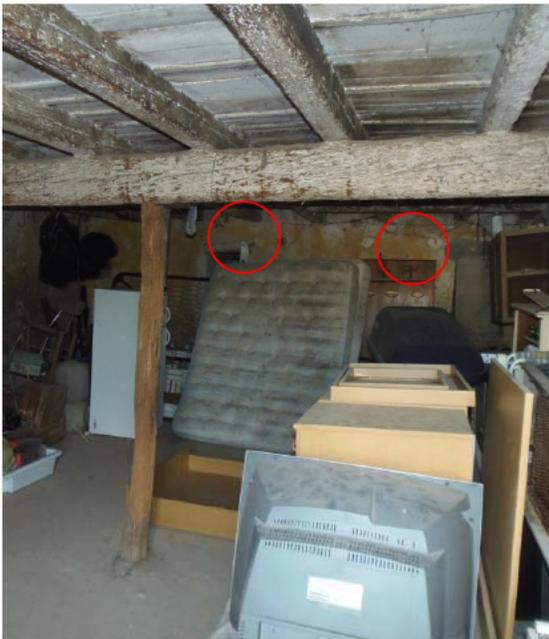
Deposito della porzione "1" del FABBRICATO "C", nella cerchiatura la presenza delle forature.

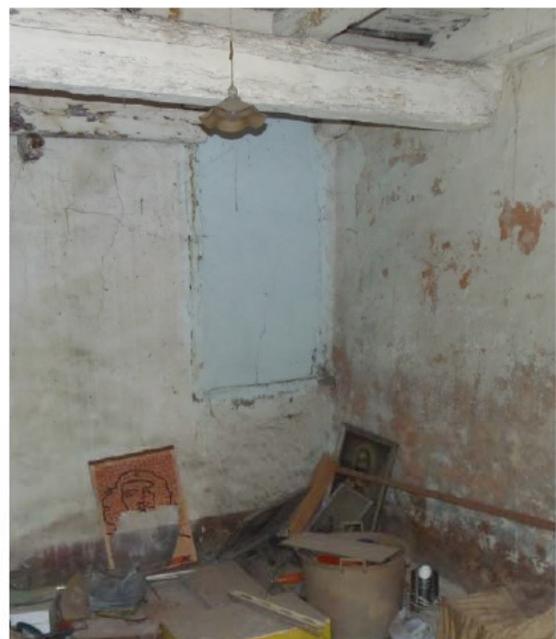
Piano primo della porzione "1" del FABBRICATO "C", segni di precedenti forature

Anche al piano primo del fabbricato "1" sulle pareti perimetrali di confine nord (il fabbricato "C" confina a nord ed est con altre proprietà), si notano i segni di precedenti aperture finestrate ora tamponate.

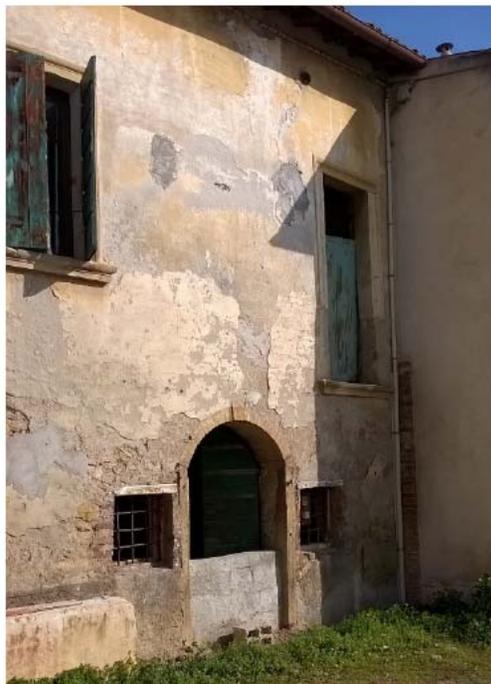
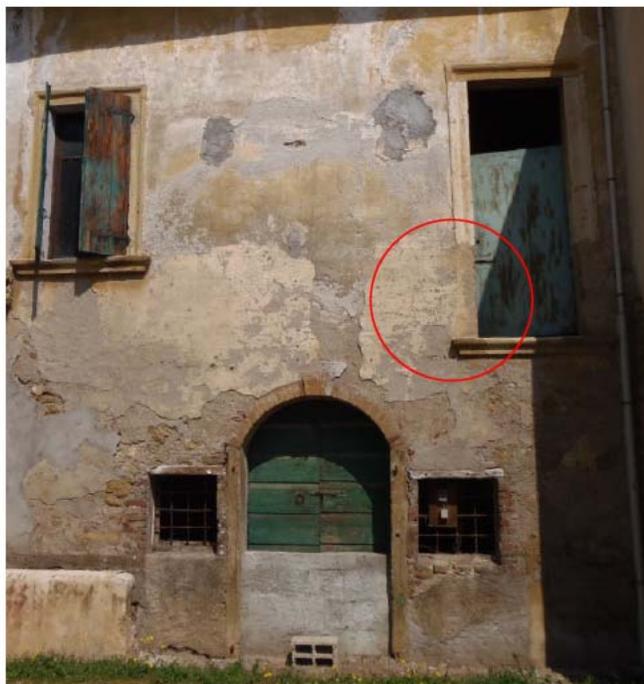
Osservando con attenzione i prospetti della la porzione "2" del fabbricato si potrebbero fare alcune ulteriori considerazioni. Infatti, proprio le modifiche apportate alle forature e ai contorni in tufo della facciata sembrerebbero denunciare che il prospetto in origine fosse più regolare. Molto probabilmente quello tipico di un fabbricato residenziale, caratterizzato da un portone d'accesso ad arco a tutto sesto (tutt'oggi presente) e da due aperture finestrate scandite da cornici in pietra al piano superiore. Le decorazioni in tufo risultano particolarmente curate e non sembrano assolutamente consone all'uso a stalla e fienile (2° livello) al quale fino a qualche anno fa risultava adibito il fabbricato.

Forature sul prospetto sud - porzione "2" del fabbricato "C"

Tale mutamento d'uso sembra essere denunciato proprio dalla tipologia delle modifiche subite. Al piano terra, le due finestrelle quadrate che affiancano il portone ad arco sembrano essere il frutto di una frettolosa aggiunta avvenuta in assenza di mezzi e materiali adeguati (sono prive di elementi decorativi e per architrave è stato usato un conventino in legno). Al piano primo, una delle due finestre è stata risagomata traslando verso il basso il bancale in tufo, visibile esternamente alla quota del solaio, per ricavarne un portone sospeso (attuale accesso al fienile che un tempo doveva essere raggiungibile utilizzando una scala esterna). Le spalle in tufo originali sono rimaste nella loro posizione mentre la parte sottostante è stata finita con la muratura e l'intonaco.

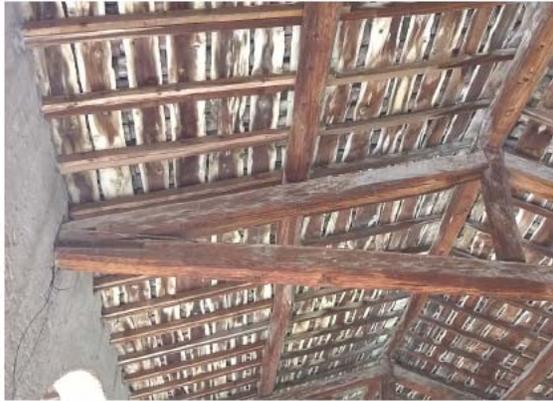
Dettaglio delle capriate lignee (fabbricato A)

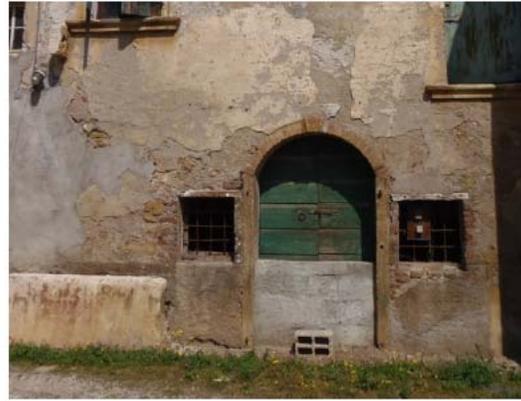
Dettaglio delle struttura muraria (fabbricato C)

è sicuramente il più deteriorato. Le pareti murarie perimetrali e di spina sono in buone condizioni statiche mentre non lo sono le strutture orizzontali in legno. Queste ultime, soprattutto in alcuni tratti del primo solaio, risultano instabili e l'assito è persino cedevole e consumato. La copertura, recentemente oggetto di un intervento di restauro, ad una analisi frettolosa, sembrerebbe in buono stato di conservazione, in realtà, esaminandola con maggiore attenzione, denuncia l'esecuzione di una semplice operazione di "maquillage" rappresentata dal rivestimento delle strutture principali (travi e colmo) con delle perline in legno che cesseranno, nascondendole, le strutture originali. Da un punto di vista igienico sanitario si rilevano notevoli fenomeni di risalita capillare dell'acqua soprattutto nei locali del piano terra adibiti a cantina e deposito; in merito ai rapporti di aero-illuminazione esistenti, in molti dei locali recentemente destinati a residenza risultano insufficienti mentre risultano totalmente fuori norma nei locali destinati a cantina e deposito.

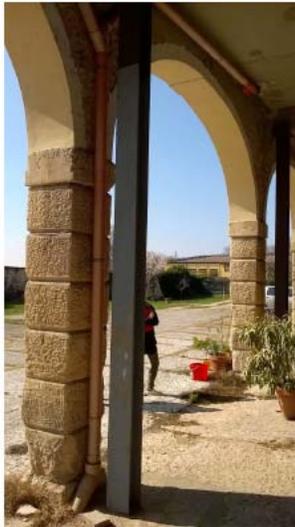
Particolare delle colonne buanate a sostegno degli archi del fienile e pilastri con profili metallici HEB (fabbricato B)

il porticato "**B**", confinante, è caratterizzato anch'esso dalla presenza di quattro archi a sesto ribassato posti in rilievo rispetto alla muratura retrostante con chiave di volta leggibile, sostenuti da pilastri in tufo con decorazioni bugnate. Le otto aperture finestrate del piano sovrastante sono scandite da cornici in tufo. Per sostenere il solaio in cemento armato, accanto ai vecchi pilastri in tufo, sono stati inseriti dei pilastri costituiti da profili in acciaio tipo HEB.

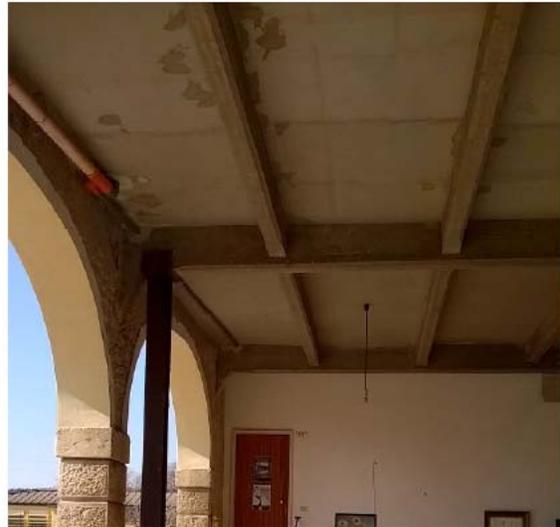
La sostituzione del solaio risale ai primi anni 90' ed è avvenuta nel corso di un intervento di restauro finalizzato a rendere agibile, ai fini residenziali, il piano primo, con la realizzazione di due unità abitative. Ne corso dello stesso, sono state realizzate anche due scale laterali, sempre in c.a. ubicate sui due lati opposti dell'area porticata per consentire il collegamento degli appartamenti con il piano terra.

Dettaglio del solaio in cemento armato di recente costruzione (fabbricato B)

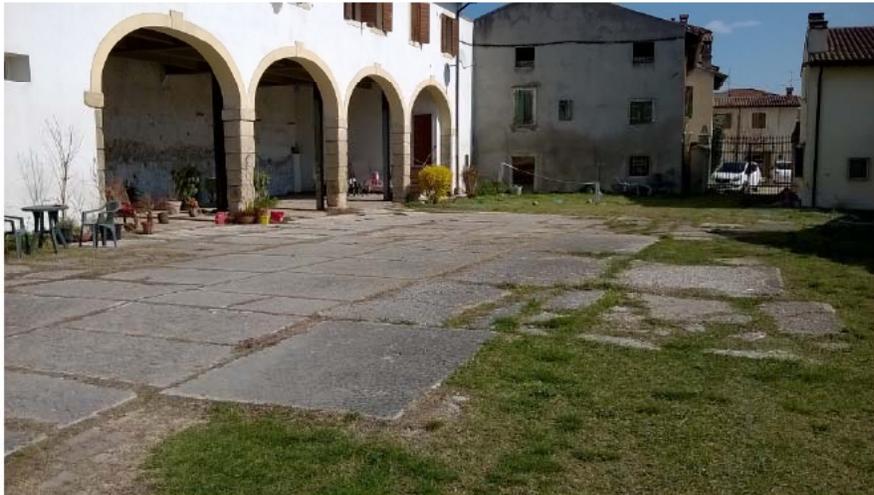
La pavimentazione dell'aia è assai irregolare e sembra essere stata oggetto, nel corso degli anni, di notevoli manomissioni con aggiunte e prelievi. Le pietre, irregolari per forma, risultano spesso danneggiate e deteriorate (frantumate e soggette ad azioni di sfogliamento).

Dettaglio delle pietre che costituiscono la porzione lastricata della corte

Il progetto di recupero dovrà necessariamente prevedere oltre alla pulizia e la parziale sostituzione di alcune lastre ammalorate anche la risagomatura dell'intera aia.
