**Fedrigoni S.p.A.**  
**Stabilimento di Verona**

**RIPRISTINO POST INCENDIO STABILIMENTO**  
**SITO IN VIA TOMBETTA 7**  
**A VERONA**

**RIFACIMENTO REPARTO FABBRICAZIONE**

**Relazione tecnica**

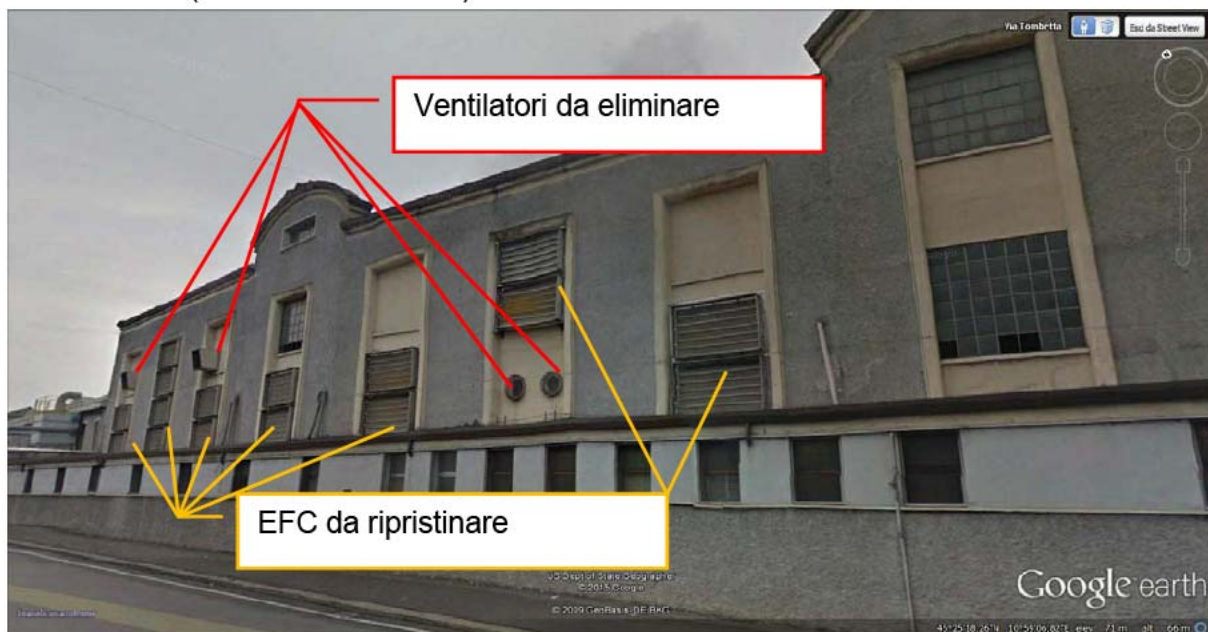
**F1** Prospetto su Via Tombetta

- Saranno ripristinati gli evacuatori di fumo e calore presenti sulle facciate del capannone (vedere foto F1).
- Per ridurre la diffusione del rumore all'esterno ed anche l'impatto visivo si prevede di eliminare i ventilatori di facciata su via Tombetta (vedere foto F1 e F2).

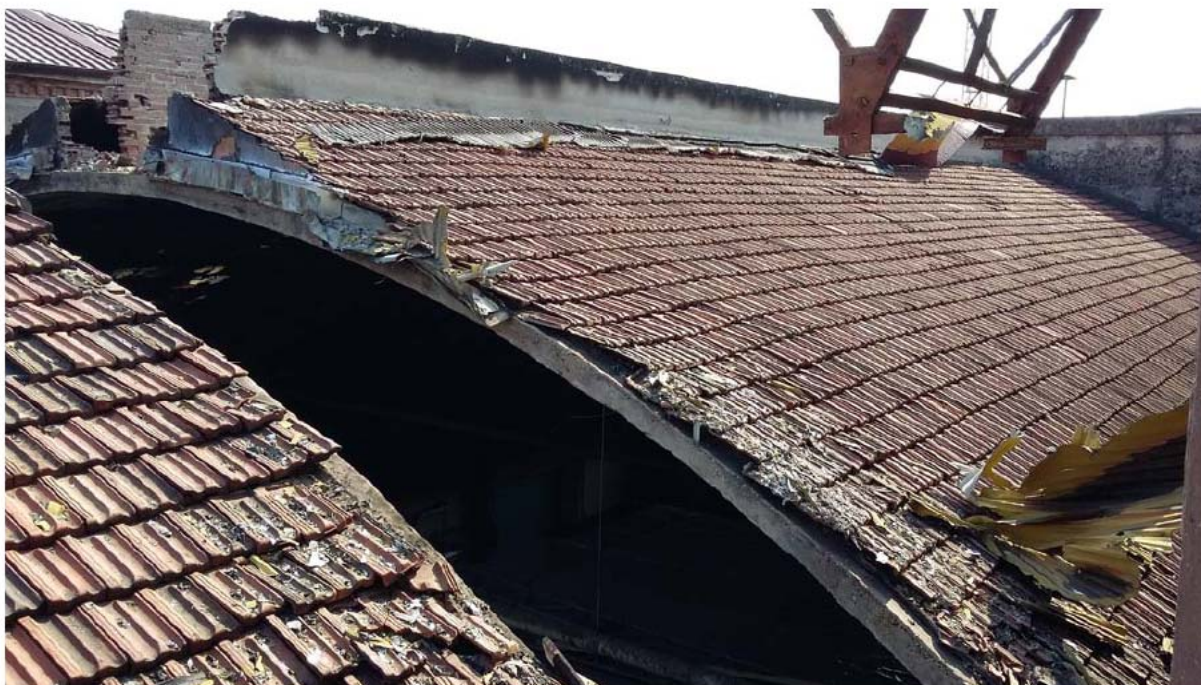
**F3** Breccia nel tetto che sarà coperta con serramento trasparente per consentire una migliore illuminazione del reparto.

- La superficie di illuminazione sarà aumentata ponendo dei lucernari sulle due brecce nella copertura lasciate dalla rimozione del vecchio canale di aspirazione delle fumane (vedere foto F3 e F4)

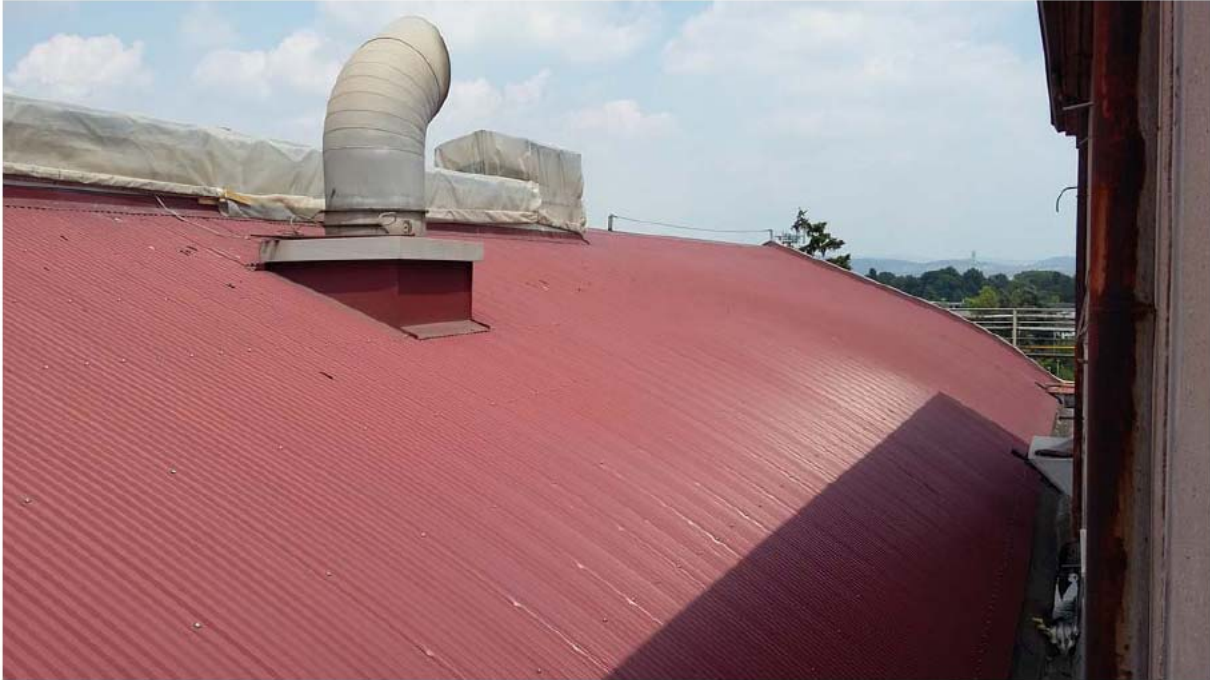
I due tetti a volta sono per la quasi totalità confinanti con edifici più alti e la testata degli stessi verso via Tombetta presenta un parapetto dovuto alla sopraelevazione della facciata. Verso il canale Camuzzoni, dove esiste il pericolo di caduta, sono predisposte delle linee vita (vedere foto F4)

**F4** *Vista della linea vita sulla copertura verso il canale Camuzzoni.*
