PERIZIA STATICA

Il sottoscritto ing. Ilaria Segala, iscritto all'Albo dell'Ordine degli Ingegneri di Verona e Provincia al n°3135 dal novembre 2003, libero professionista con studio in Verona, Via Zamboni 24, redige la presente relazione relativa ad un immobile sito in via Giuseppe Zamboni n. 24 a Verona catastalmente distinto Fg. 150 Mapp. 110.

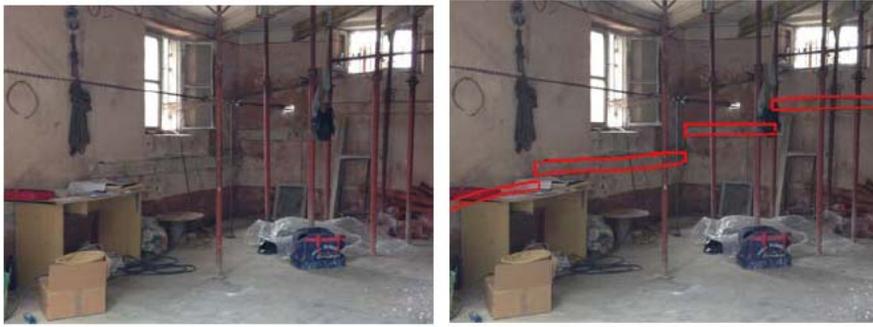
L'edificio è stato costruito sopra ad alcuni muretti di terrazzamento già esistente che seguivano l'andamento roccioso esistente.

Nella porzione in cui l'edificio poggia sul terreno non vi sono fondazioni ma solo uno strato di magrone misto a ghiaia di circa 10 cm.

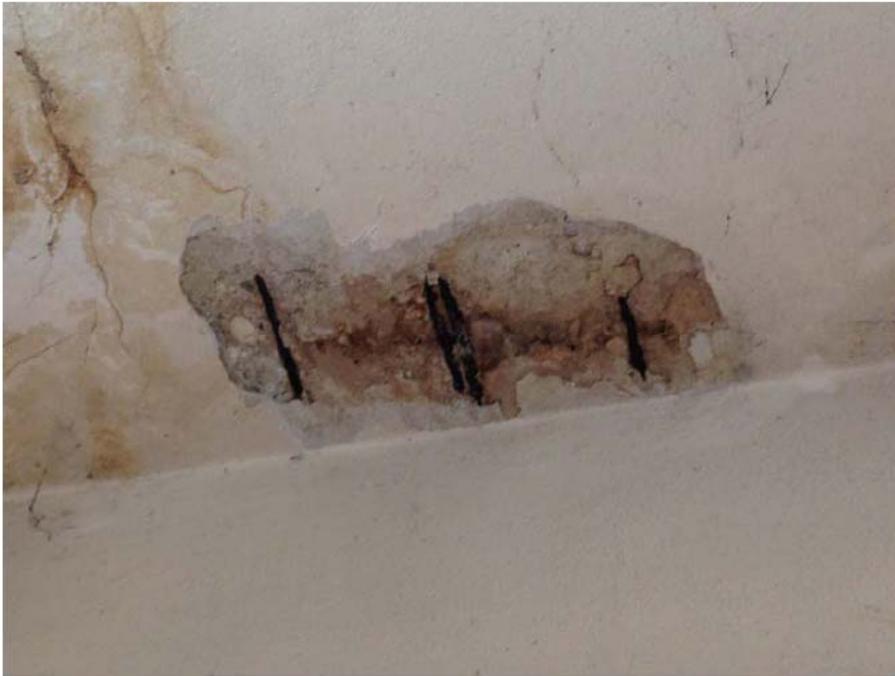
L'immobile è costituito da una pianta quadrangolare, ad un solo piano con tetto piano di copertura che serve da terrazza. Il solaio è costituito da un getto pieno di cemento armato con ferro lento come si può vedere dalla foto del sondaggio eseguito.

La luce del solaio è spezzata da un rompi-tratta in acciaio (IPE300). I muri portanti perimetrali sono eterogenei come fattura, prevalentemente costruiti con la pietra scavata sul posto, un tufo di scarsa compattezza misto a ciottoli di fiume spessore 30-40 cm.

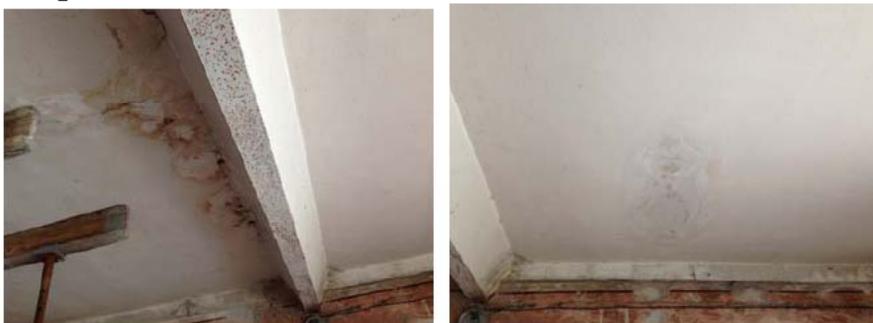
A ovest dell'edificio è stato autorizzato un intervento interrato, per realizzarlo, non potendo demolire l'edificio di cui alla presente perizia, è stata eseguita una sottomurazione per tratti brevi e costruendo una trave in corrispondenza della base dei muri perimetrali. Tali accortezze non sono però state sufficienti

vista l'estrema povertà costruttiva di tali muri. Si è quindi presentato un quadro fessurativo assai vasto che coinvolge solaio e muri perimetrali.

Oltre a questi recenti elementi si precisa che durante gli eventi piovosi l'acqua si infiltra nel solaio emergendo con vistose chiazze bagnate, nel tempo questo fenomeno ha portato a deteriorarsi tutto il solaio e anche la trave in acciaio presente. Il solaio quindi sarebbe comunque stato da demolire in quanto fortemente compromesso.

ritengo che l'edificio in questione non sia idoneo dal punto di vista statico e consiglio la sua demolizione e ricostruzione con materiali idonei e tecniche costruttive adatte, la ricostruzione permetterà anche di rispettare le normative antisismiche.
