Proposte di interventi su edifici ricadenti all'interno del Sistema insediativo della Città storica centrale, Città storica diffusa, edifici di valore ambientale e Corti Rurali di pregio, da disciplinare puntualmente ai sensi dell'art. 71, comma 16 delle NTO del PI.

PROPRIETA' : Sig. Albasini Lorenzo in Via Calatafimi civ.5 , Verona

Richiesta per declassamento dal grado di protezione A4 ad A5

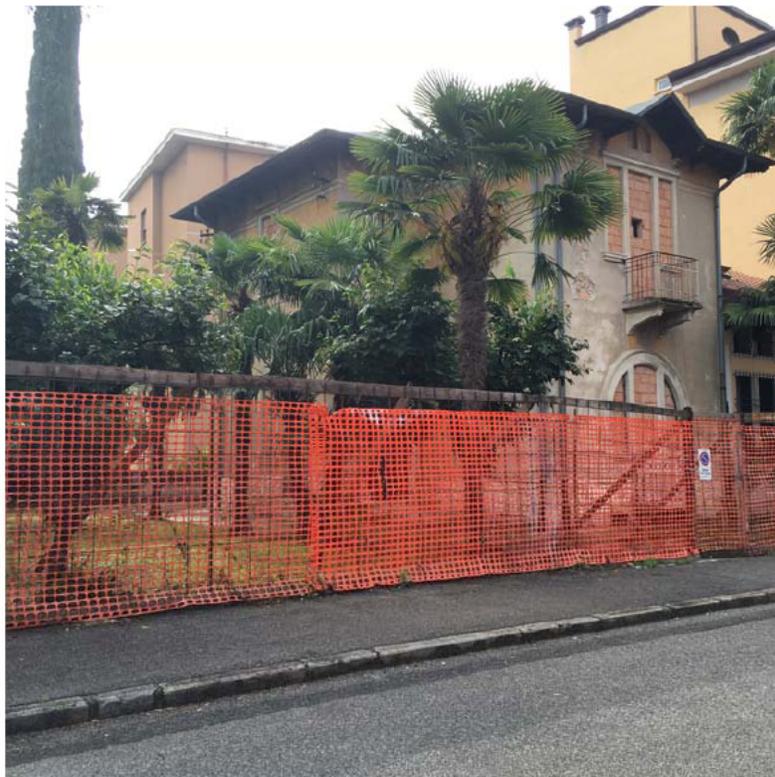
FABBRICATO

Oggi si presenta in gravi condizioni di abbandono ,infatti si è ricorso alla chiusura di tutte le aperture frontali laterali e retrostanti con mattoni, in modo da evitare cedimenti importanti delle murature perimetrali, cercando così di salvaguardare la statica del fabbricato per quanto possibile.

L'impianto del fabbricato ha una forma molto elementare, le murature in elevazione non presentano alcun tipo di decoro o richiamo importante, le forometrie non sono eleganti ma solo contornate da elementi lineari semplici non realizzati con materiale lapideo, ma in malta cementizia. Nemmeno all'interno del fabbricato si sono rilevati particolari connotati degni di attenzione, sia per i parapetti della scala, sia per le pavimentazioni di malta cementizia classica dell'epoca.

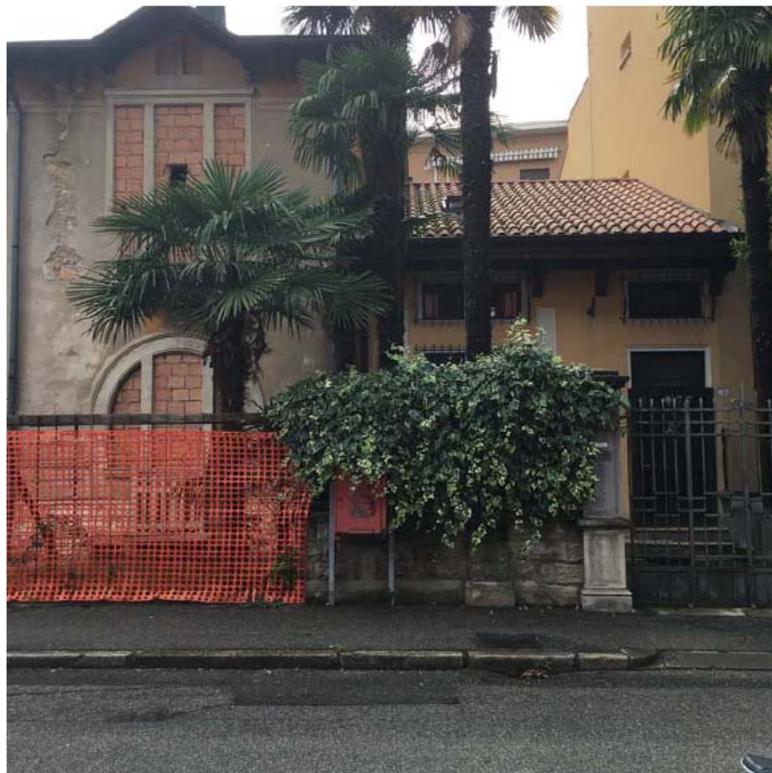
FABBRICATO e FABBRICATO IN ADERENZA

Infatti sia verso il lato Nord che Sud troviamo condomini a 5-6 piani, mentre in aderenza al fabbricato sul lato destro è stata costruita un'appendice ad un piano di altro fabbricato, che poi si eleva in prosecuzione parallela alla Via Calatafimi di 4 piani.

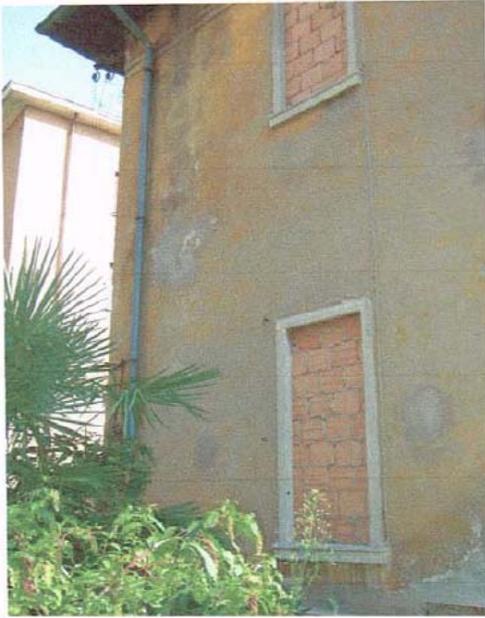
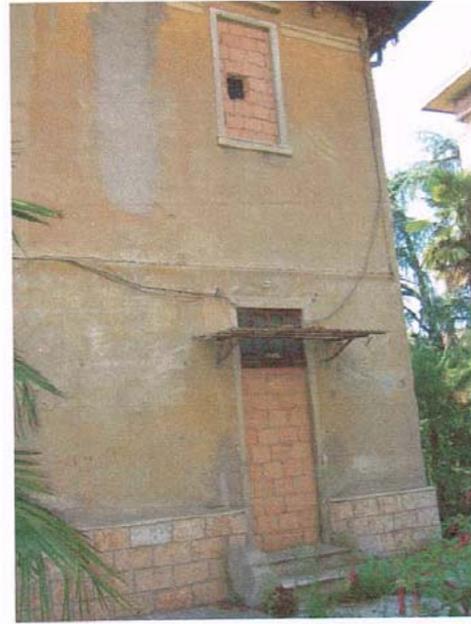
APERTURE IN CEMENTO

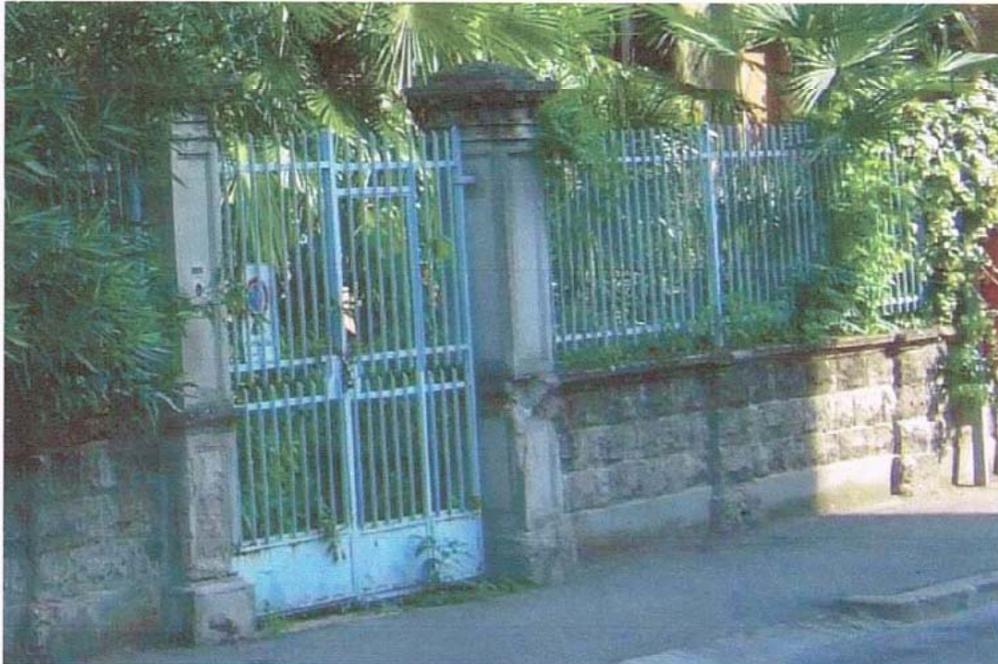
In ugual modo, cancellate e cancelli anche se ora non più esistenti non possono essere certo classificati interessanti o chiaramente appartenenti a connotazioni pregiate.

CANCELLATA E MURO

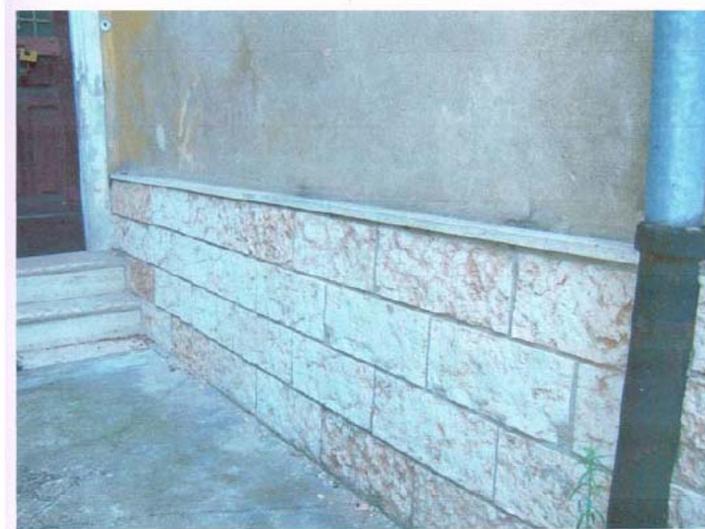
ZOCCOLO ESTERNO IN PIETRA

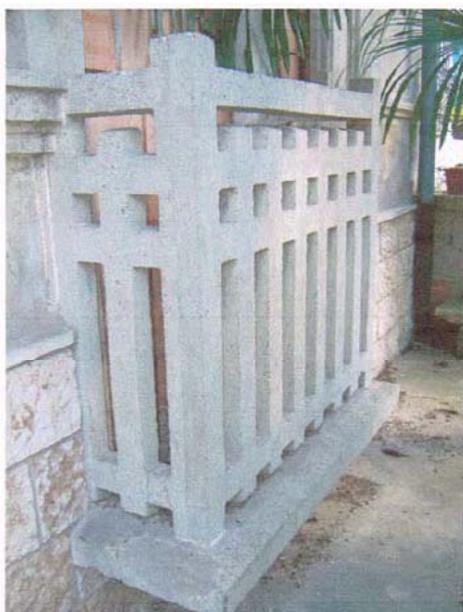
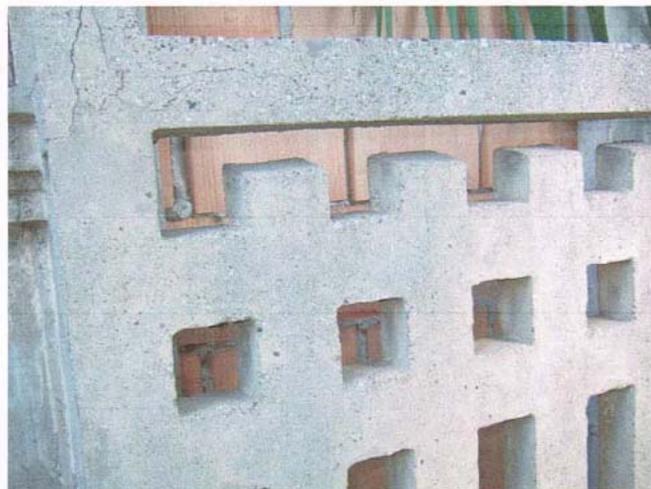
Lo stesso dicasi per i parapetti degli aggetti sempre in cemento di disegno elementare o per gli infissi che erano in legno di nessuna valenza e con le classiche chiusure a libro.

PARAPETTI IN CEMENTO

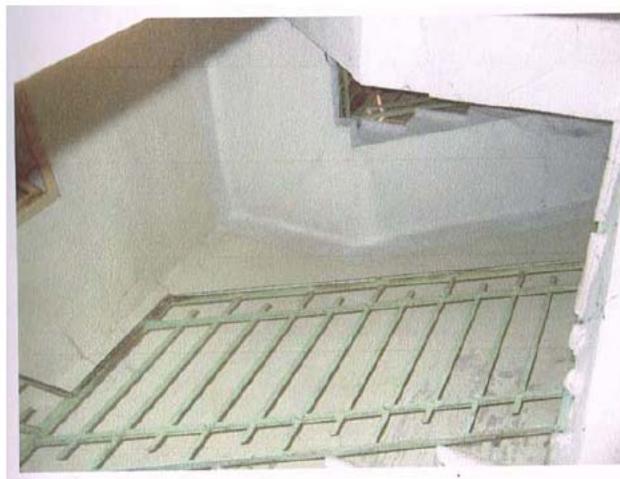
RINGHIERA DELLA SCALA
