COMUNE DI VERONA
PROVINCIA DI VERONA

ANALISI FILOLOGICA

RELATIVO AD UN FABBRICATO SITO ALL'INTERNO DEL NUCLEO STORICO MINORE DI QUINZANO

L'immobile è sito in Verona via San Rocchetto di Quinzano n.18 all'interno del nucleo storico di Quinzano .

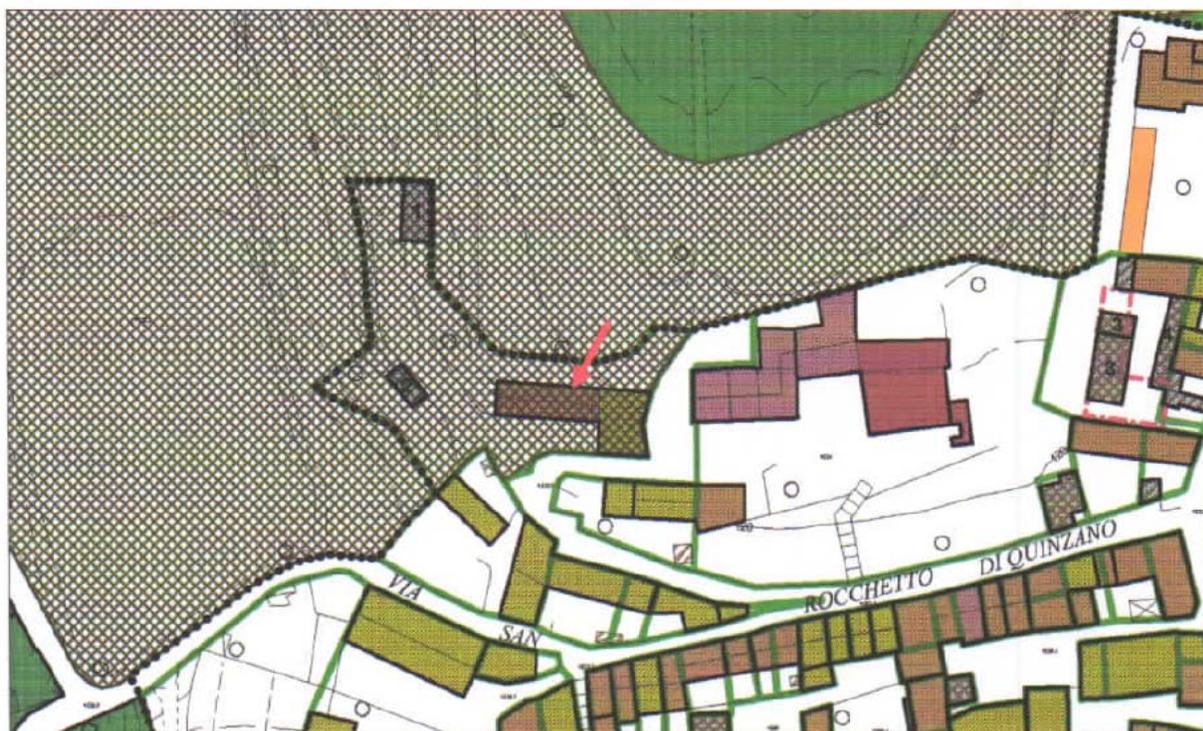
STRALCIO PIANO DEGLI INTERVENTI – TAV. 4-5 REGOLATIVA / OPERATIVA

Nel Piano degli Interventi comprende unità edilizie con categoria A4 e A5 .
L'edificio in oggetto è collocato all'interno di un PUA convenzionato con atto del
07.03.2006 a firma del Notaio Bernardelli Dott. Mario (rep. N. 19500/7454) ,

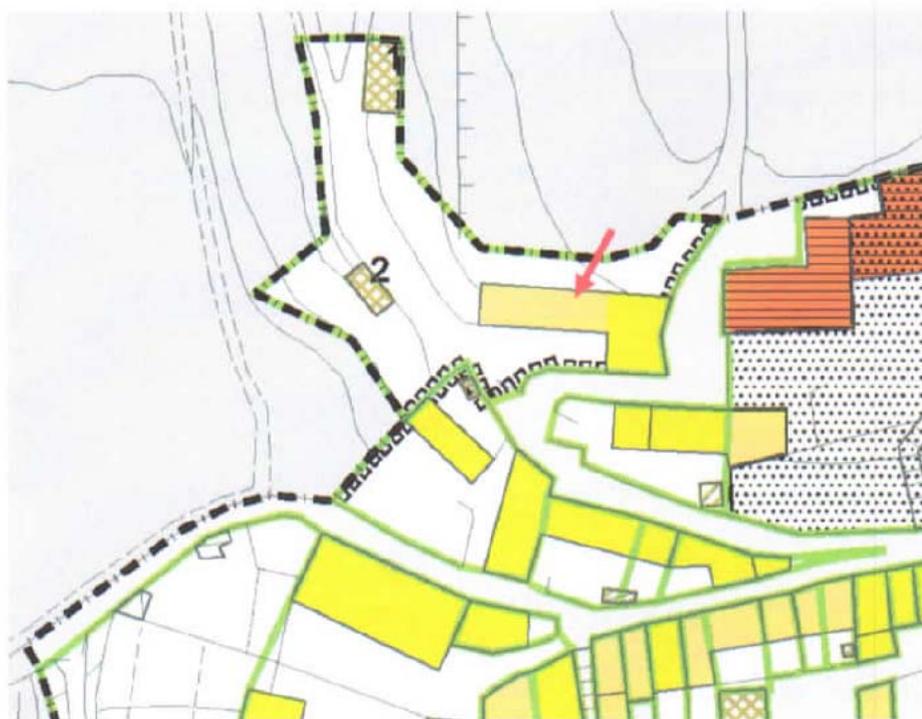
STRALCIO P.I. TAV. 4B-1-3 CENTRI STORICI MINORI

L'edificio in oggetto è collocato all'interno del Centro storico minore di Quinzano parte
classificato in cat. A4 , parte in cat. A5.

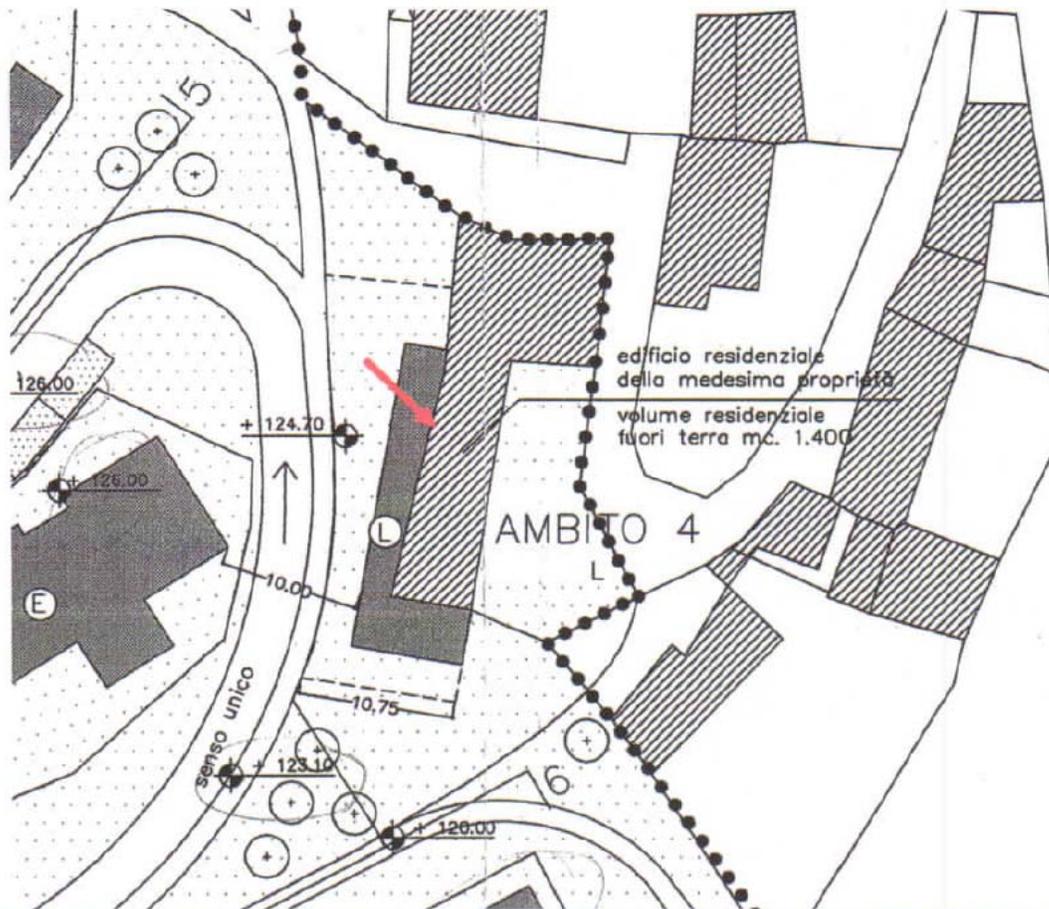
STRALCIO PUA CONVENZIONATO DOVE SI EVINCE LA POSSIBILITA' DI INTEGRAZIONE VOLUMETRICA AL FABBRICATO PREESISTENTE PER UNA VOLUMETRIA DI MC. 438 E SUPERFICIE COPERTA MQ. 126

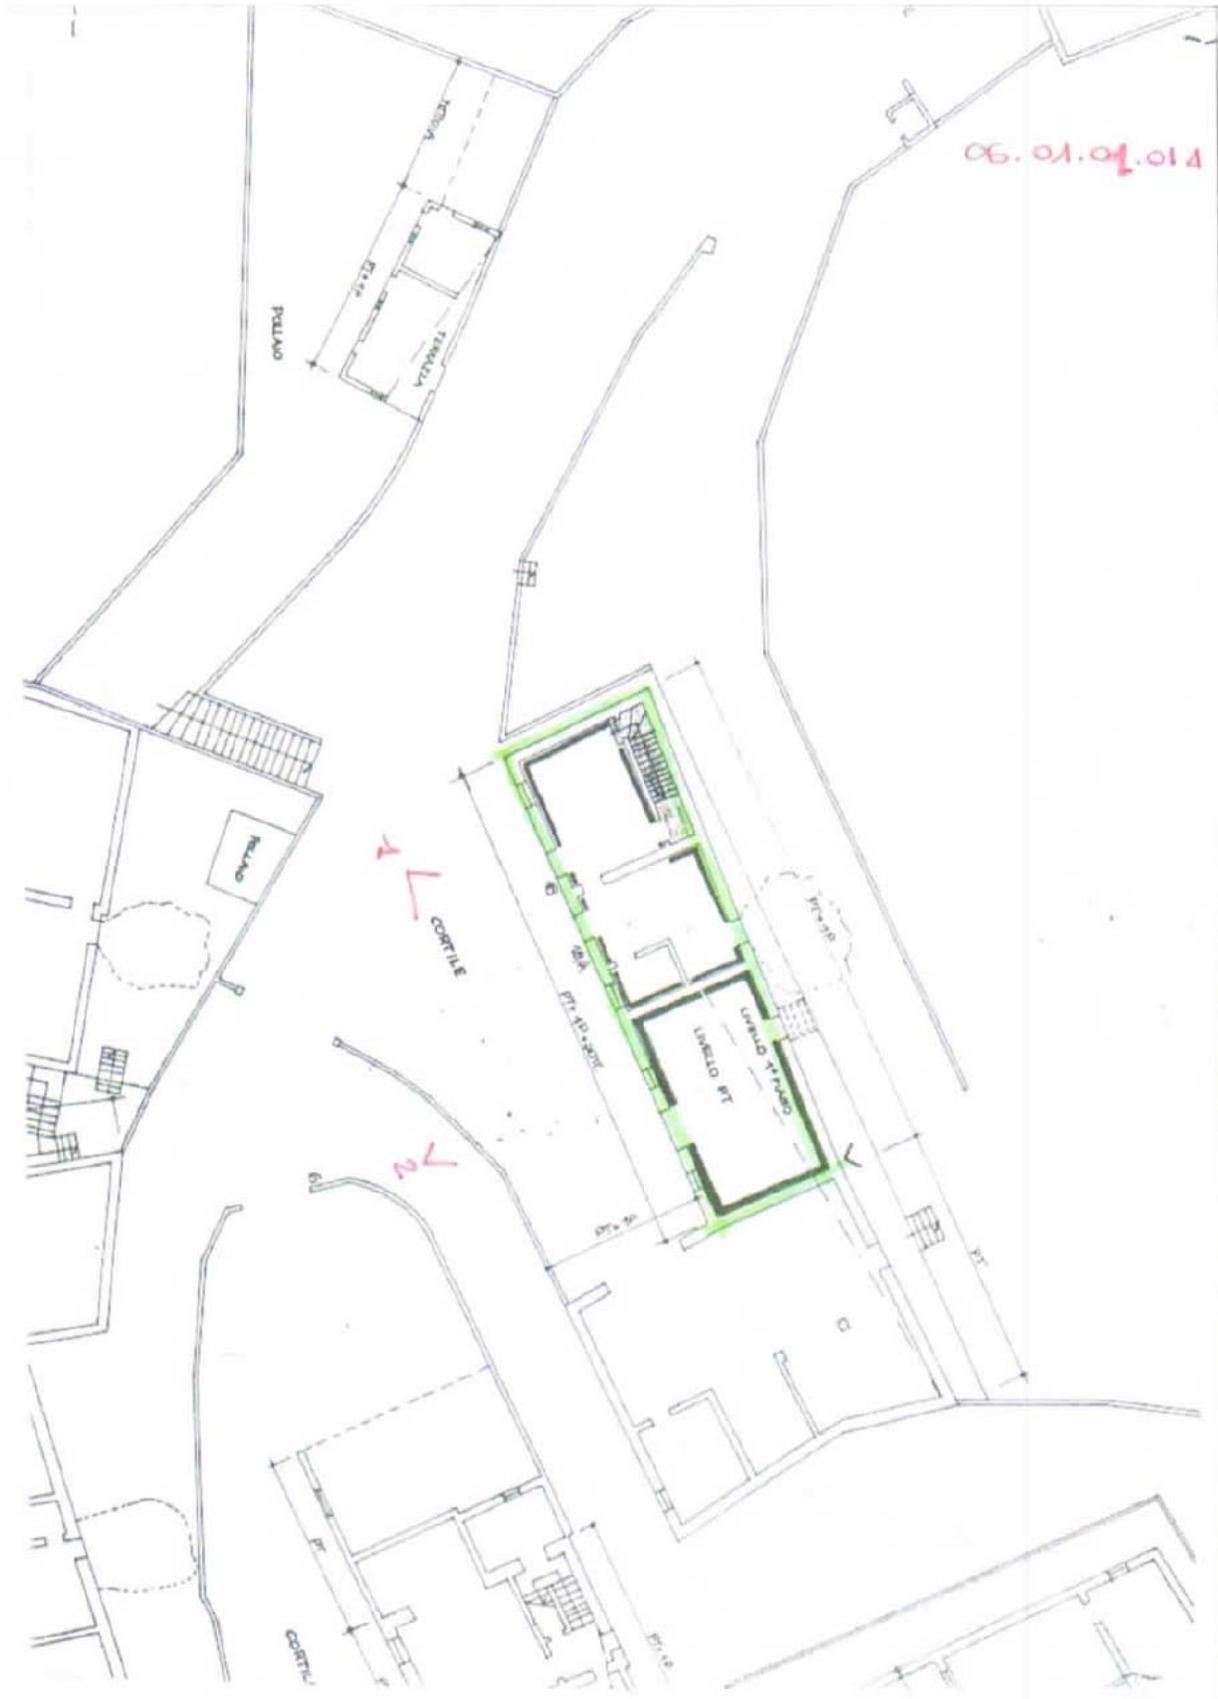
Dati metrici

h. mt. 8,20 volume mc 771 superf. mq 94 aree di pert. mq 1090

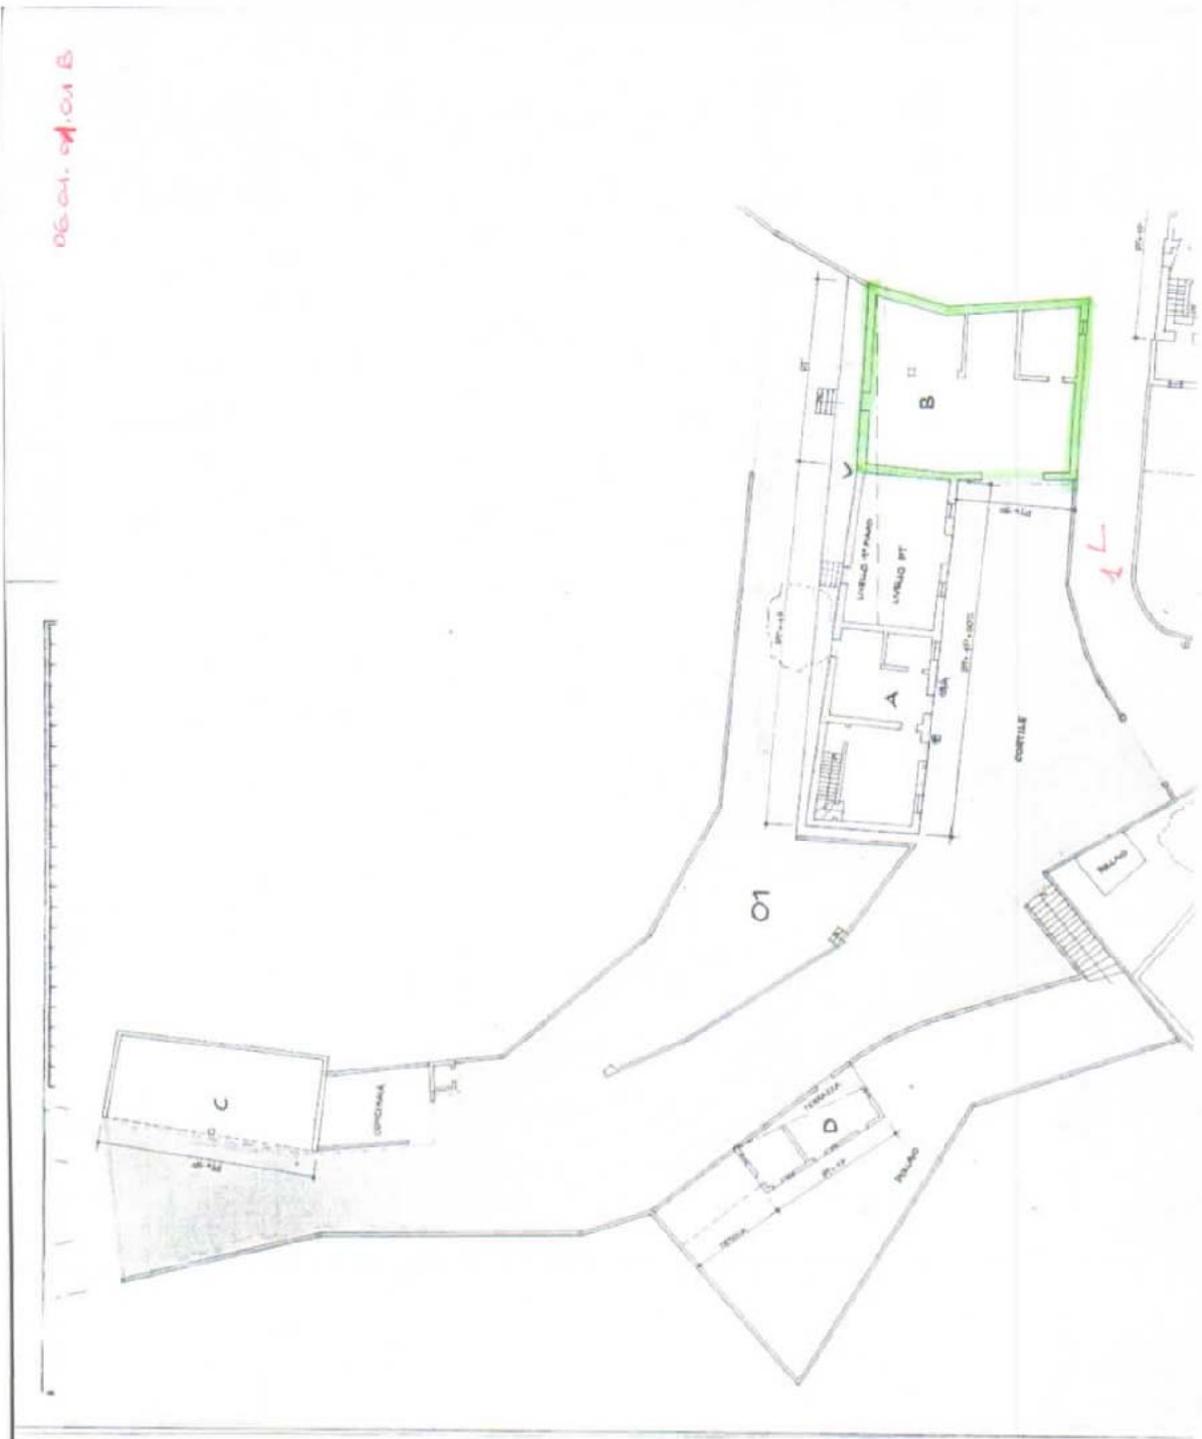
06.01. 01.01 B

Caratteristiche costruttive e materiali

Strutture verticali	Strutture orizz. e di tetto	Manti di copertura
Muratura tufacea <input checked="" type="checkbox"/>	Ferro <input type="checkbox"/>	Coppi <input checked="" type="checkbox"/>
Cotto <input checked="" type="checkbox"/>	C.A. <input type="checkbox"/>	Tegole <input type="checkbox"/>
Ciotolo di fiume <input type="checkbox"/>	Latero Cem. <input type="checkbox"/>	Lamiera <input checked="" type="checkbox"/>
Altro <input type="checkbox"/>	Legno <input type="checkbox"/>	Altro <input type="checkbox"/>
Stato di conservazione		
Buono <input type="checkbox"/>	Buono <input type="checkbox"/>	Buono <input type="checkbox"/>
Mediocre <input type="checkbox"/>	Mediocre <input type="checkbox"/>	Mediocre <input type="checkbox"/>
Cattivo <input checked="" type="checkbox"/>	Cattivo <input checked="" type="checkbox"/>	Cattivo <input checked="" type="checkbox"/>

Dati metrici

h. mt. 7,5 volume mc 720 superf. mq 96 aree di pert. mq 1

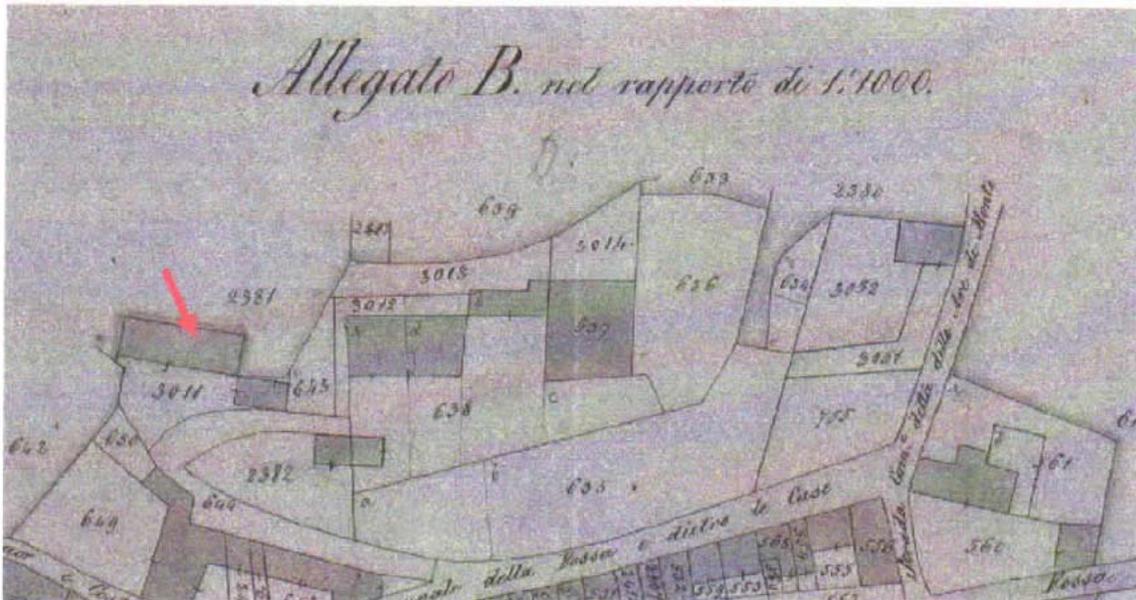
Stralcio Catasto Austriaco
(Il corpo di fabbrica residenziale risulta già edificato)

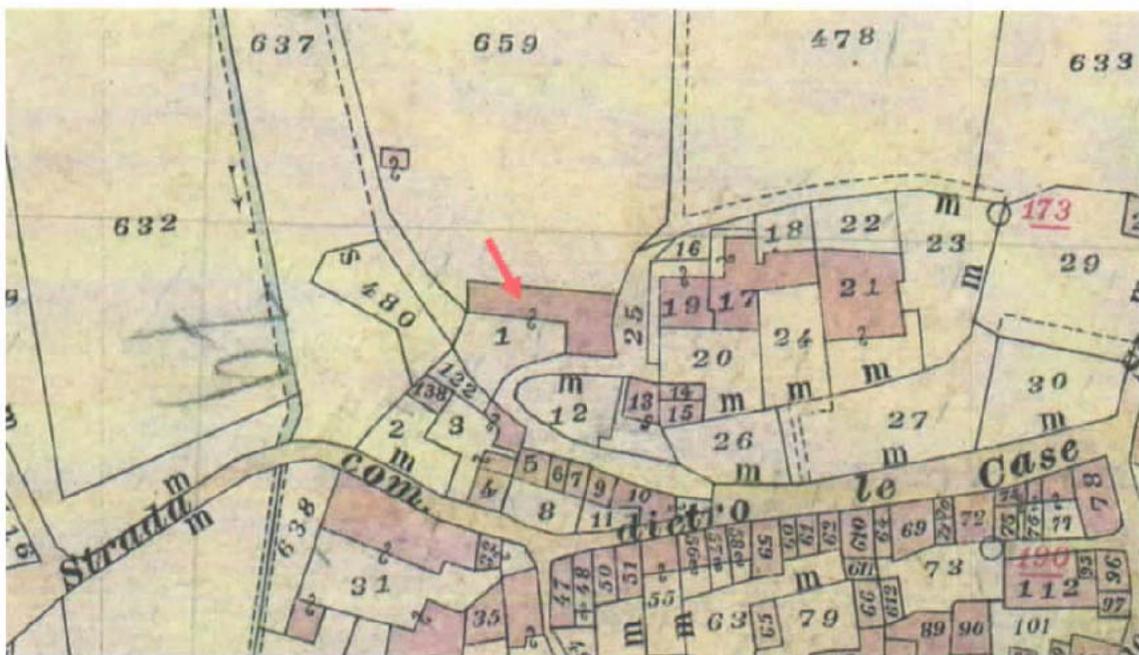
Stralcio Catasto di impianto
(Il sedime dell'intero fabbricato corrisponde allo stato attuale)

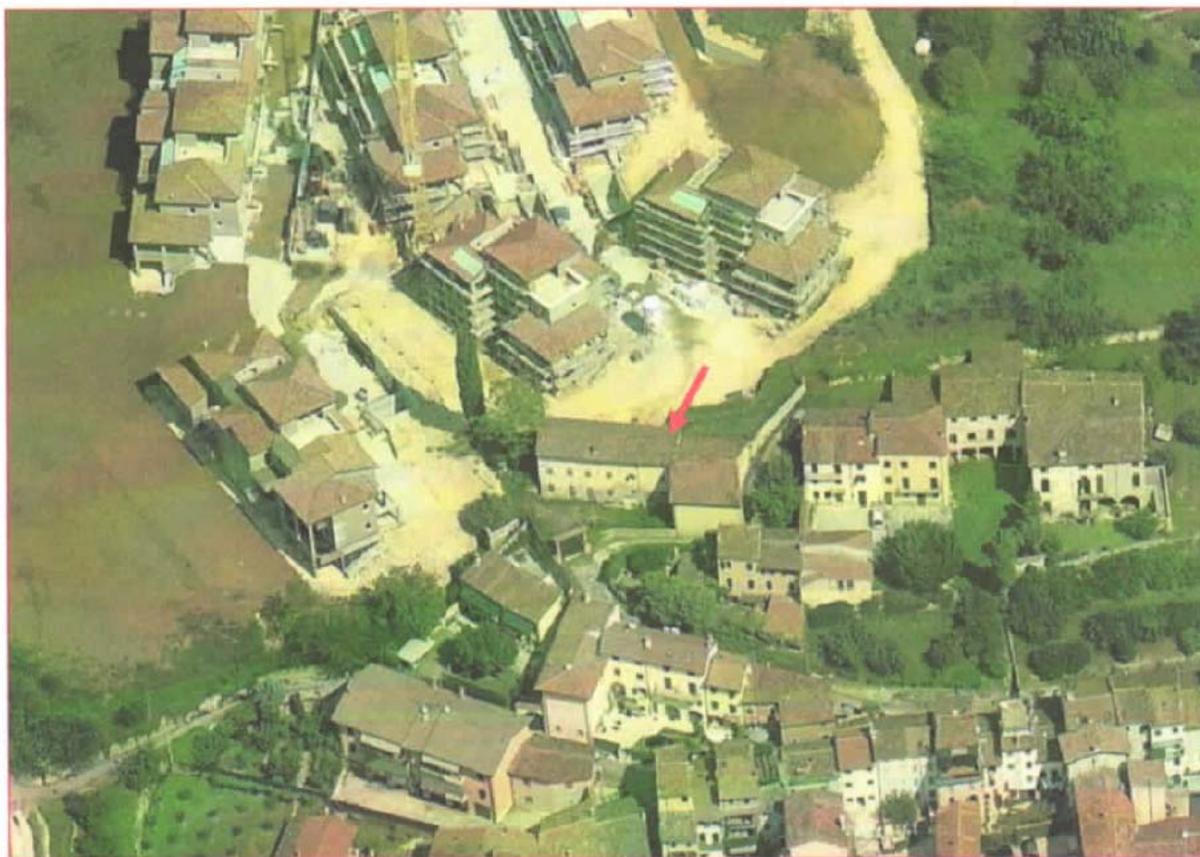
L'edificio in oggetto è in grave stato di conservazione sia per le strutture orizzontali che verticali, e necessita di importanti opere di consolidamento statico anche in ottemperanza delle normative antisismiche .

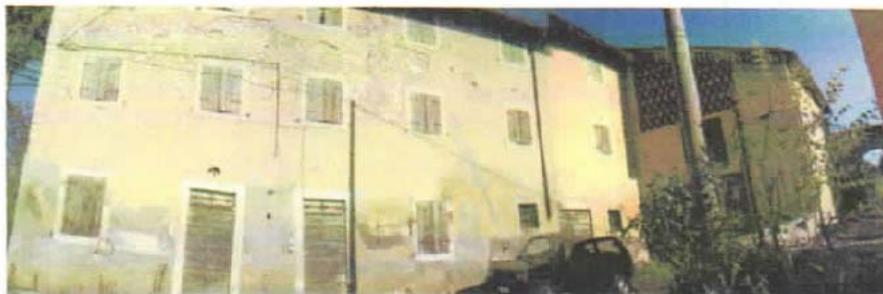
Prospetto sud: vista complessiva

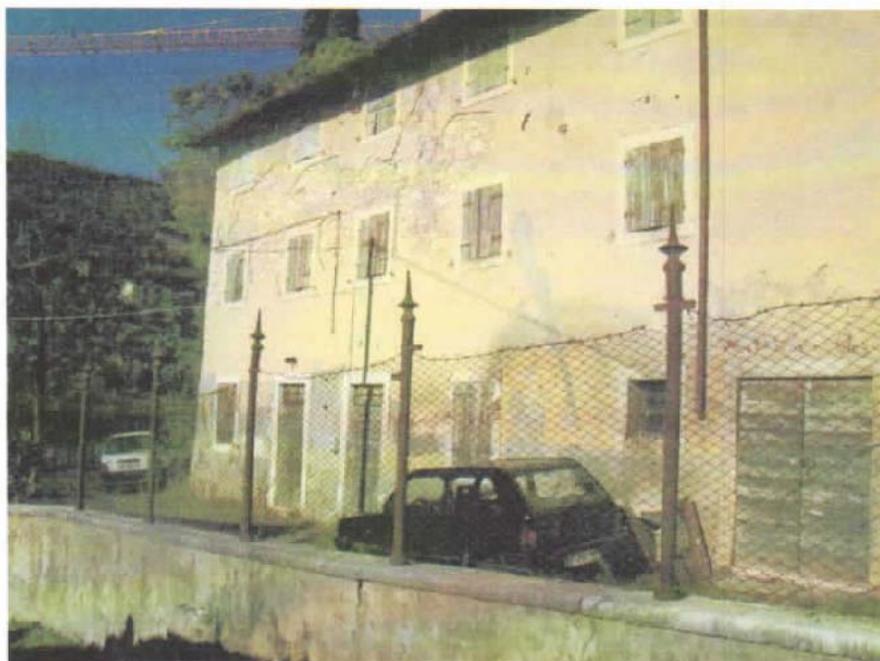
Prospetto Sud del rustico

Da rilevare la presenza di contorni in tufo per la parte abitativa ed una tessitura in mattone di cotto lavorato a frangisole per la parte relativa all'annesso rustico; già in epoche passate parte dei contorni in tufo sono stati alterati con integrazione di mattoni in cotto per aumentarne le dimensioni.

Pertanto il progetto, si richiede possa prevedere il rifacimento e ampliamento delle forometrie utilizzando la tipologia dei contorni in tufo.

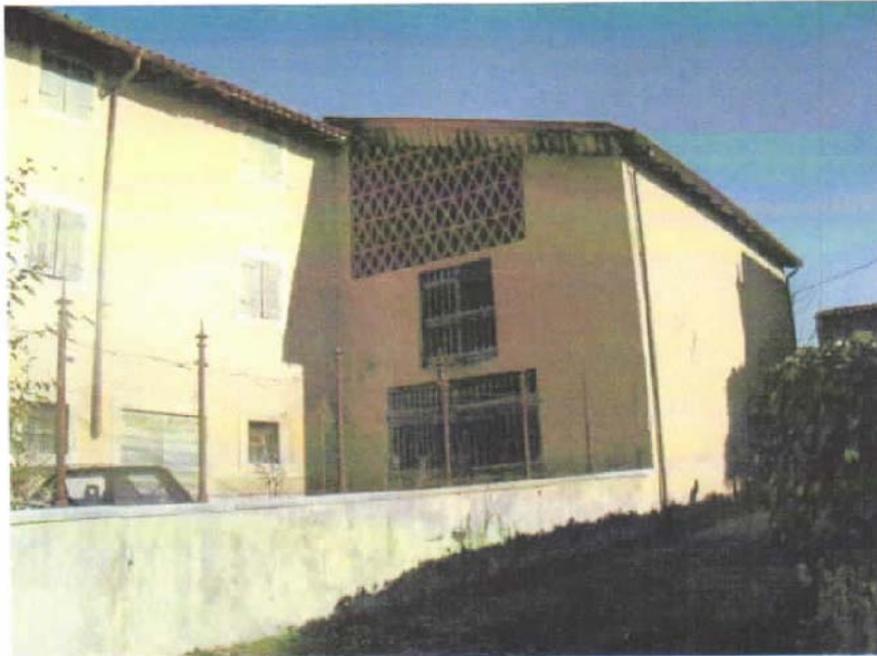
Prospetto Ovest: il fienile

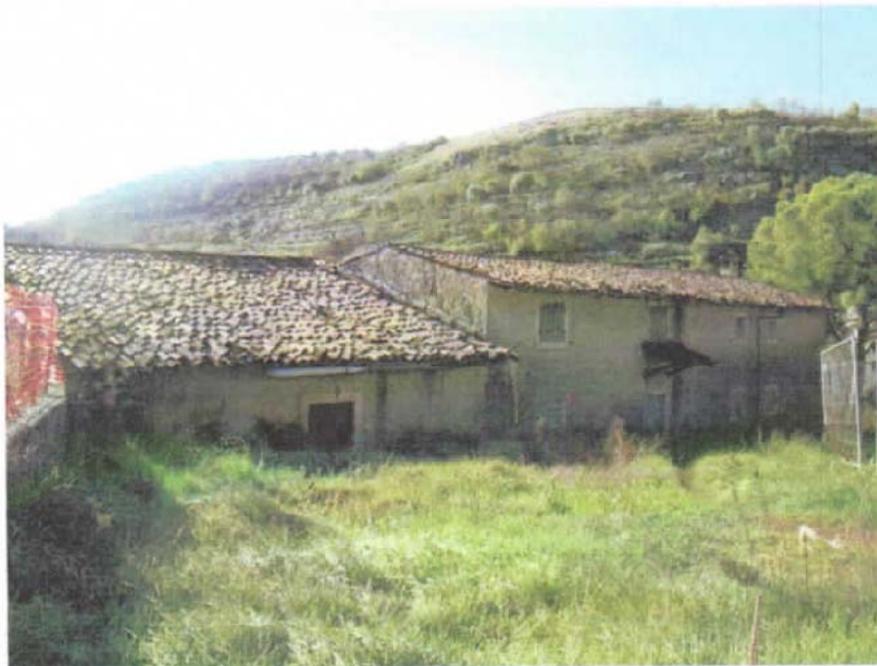
Vista del complesso da nord-est

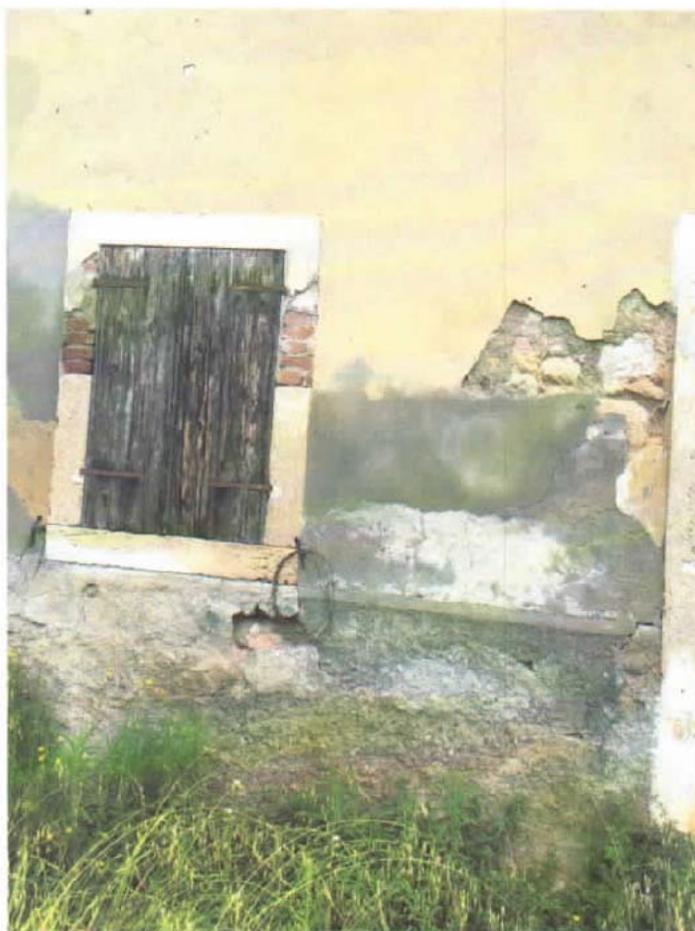
Considerando che, per l'edificio in oggetto il PUA nell'ambito 4 prevede una integrazione volumetrica con accorpamento sul lato ovest e nord che di fatto ne modifica la sagoma complessiva, si ritiene più coerente classificare anche la porzione di edificio residenziale in categoria A5, in modo da attuare una trasformazione che pur mantenendo inalterate le caratteristiche tipologiche e architettoniche, ne consenta una parziale demolizione se non altro per quanto attiene i paramenti murari sui lati ove è previsto l'ampliamento.

Oltre a questo tipo di approccio progettuale, si dovrà consentire una integrazione e modifica delle forometrie per consentire i necessari adeguamenti alle normative igienico sanitarie attualmente in vigore.
