Verona, 17/06/2016

Relazione

OGGETTO: Proposte di interventi su edifici ricadenti all'interno del sistema insediativo della Città storica centrale, Città storica diffusa, edifici di valore ambientale e Corti Rurali di pregio, da disciplinare puntualmente ai sensi dell'art.71, comma 16 delle NTO del PI4

La presente relazione accompagna un progetto di massima riguardante l'ampliamento di un immobile sito in Vicolo S. Carlo 4/6 a Verona, di proprietà dei sigg. Furlan Michele e Riolfi Antonella.

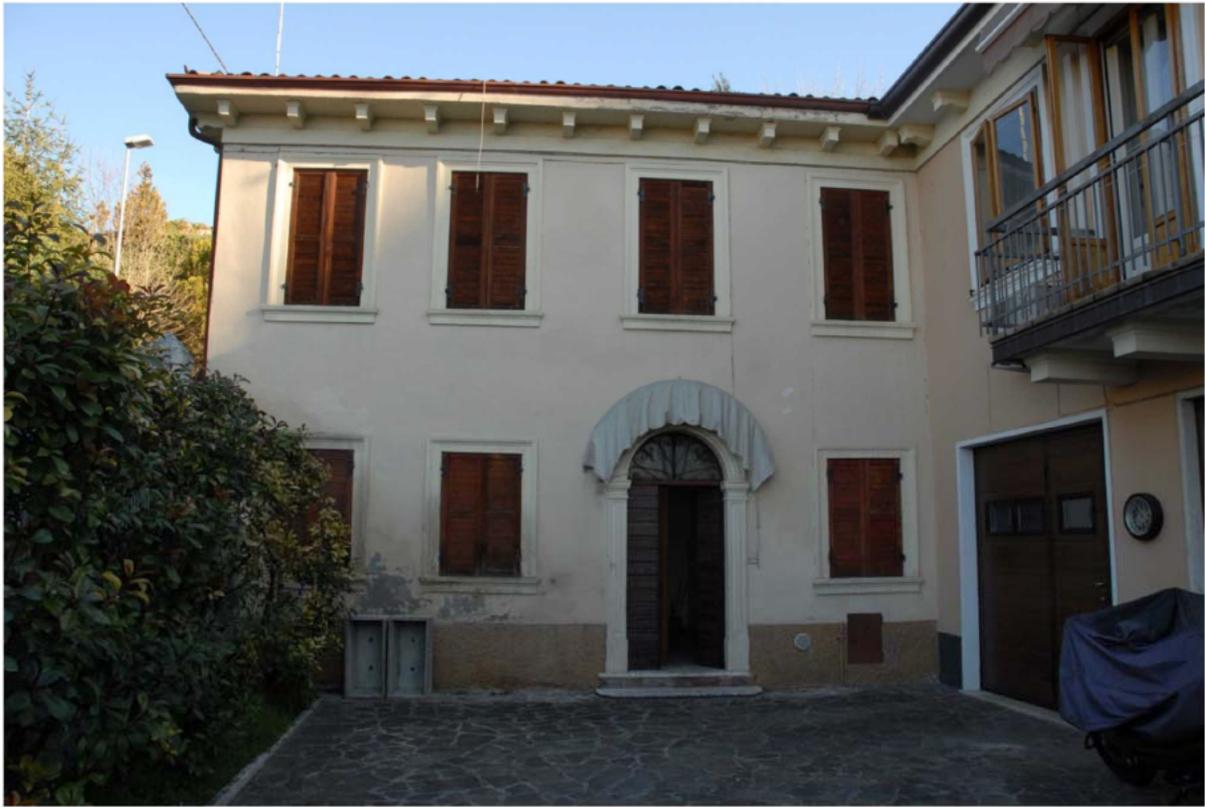
Prospetto Sud (principale)

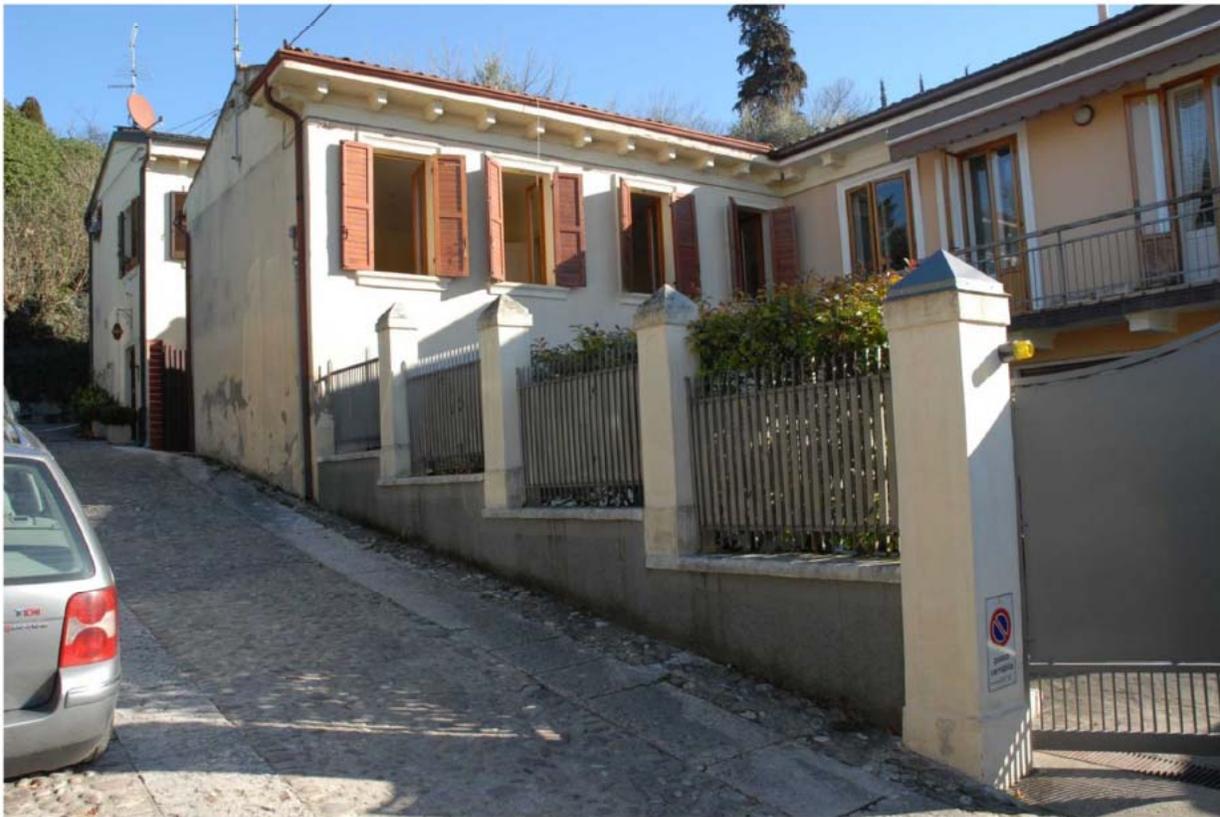
Vista dalla strada del prospetto Sud

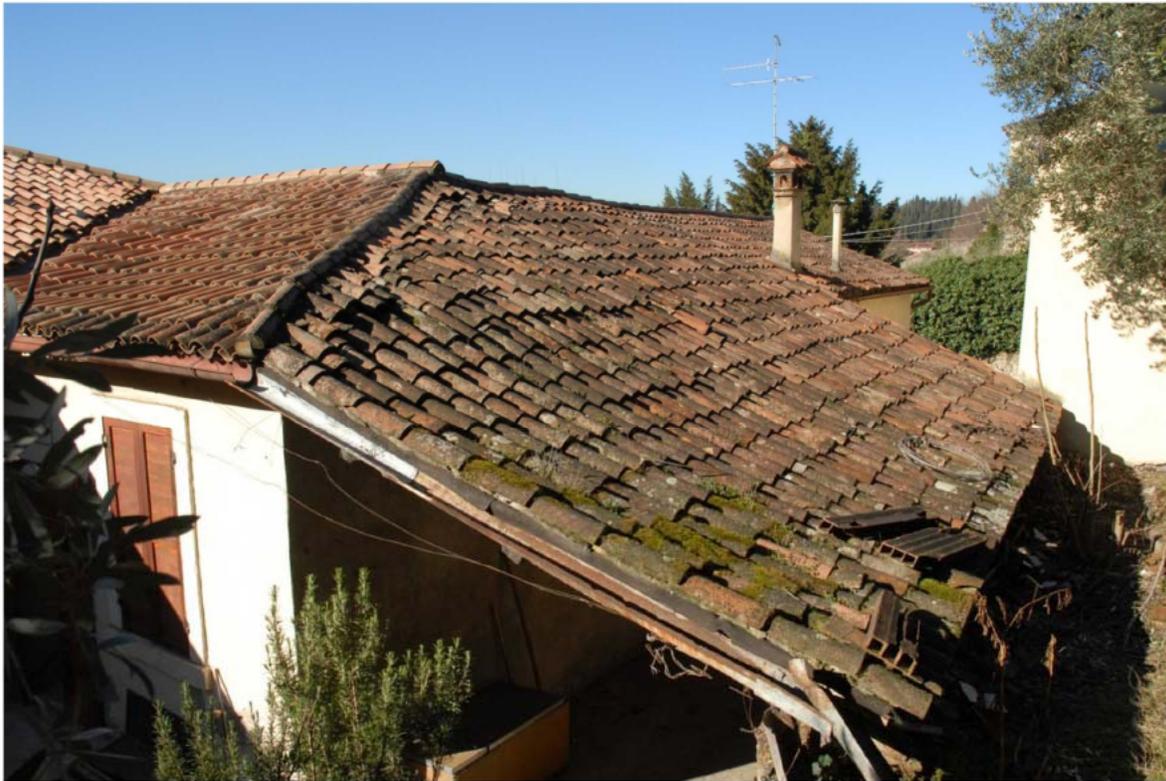
Manto di copertura della tettoia

L'intervento proposto si limita al recupero di un volume di fatto già esistente. Attualmente infatti, in aderenza all'abitazione e in asse con l'accesso stradale, esiste una tettoia (2.90m x 8.80m circa) la cui falda è in continuità con la copertura del corpo di fabbrica principale. La struttura di tale tettoia è in legno con manto in coppi e l'orditura lignea è la medesima della copertura dell'abitazione, a testimonianza del fatto che è stata costruita contestualmente all'edificio originale. Essa è inoltre chiusa su tre lati, essendo incassata nel terreno sul lato Nord, addossata all'edificio sul lato Sud e chiusa da un serramento sul lato Ovest. Il progetto di massima prevede la chiusura della tettoia del lato attualmente aperto con un serramento leggero che lasci percepire più possibile la struttura della copertura, mantenendo la distinzione

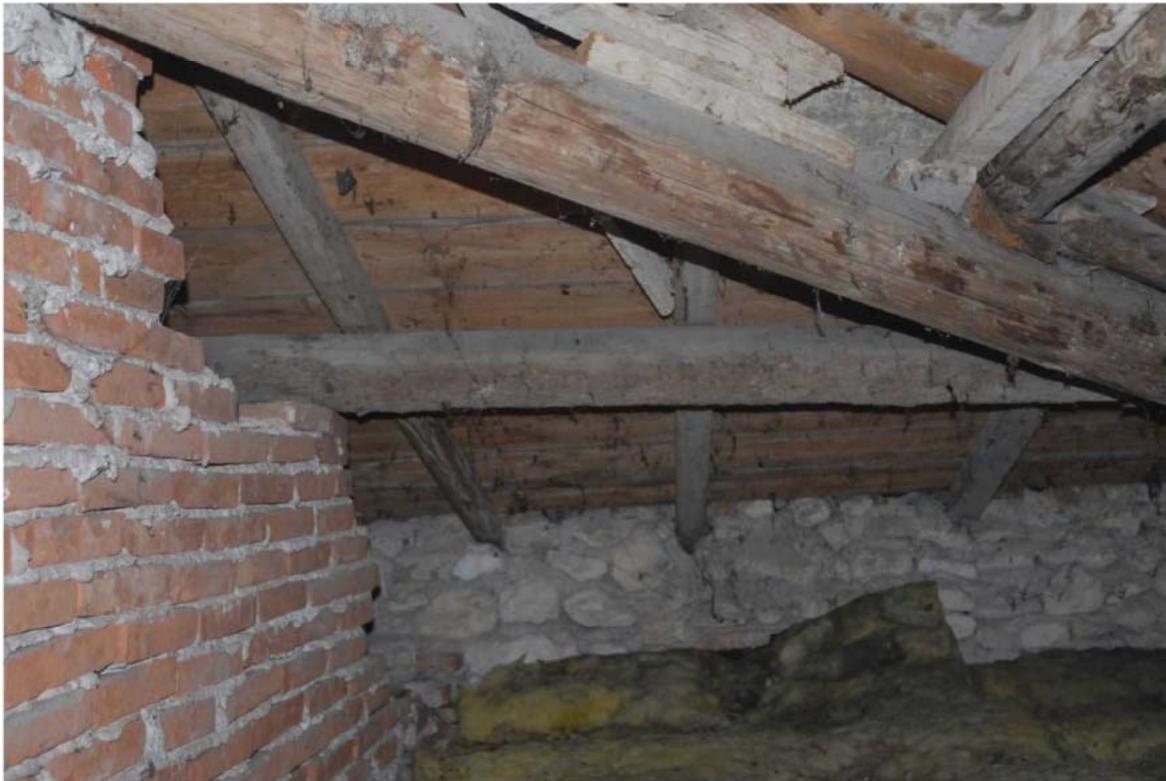
L'orditura lignea delle coperture dell'edificio che risulta in continuità con quella della tettoia esterna

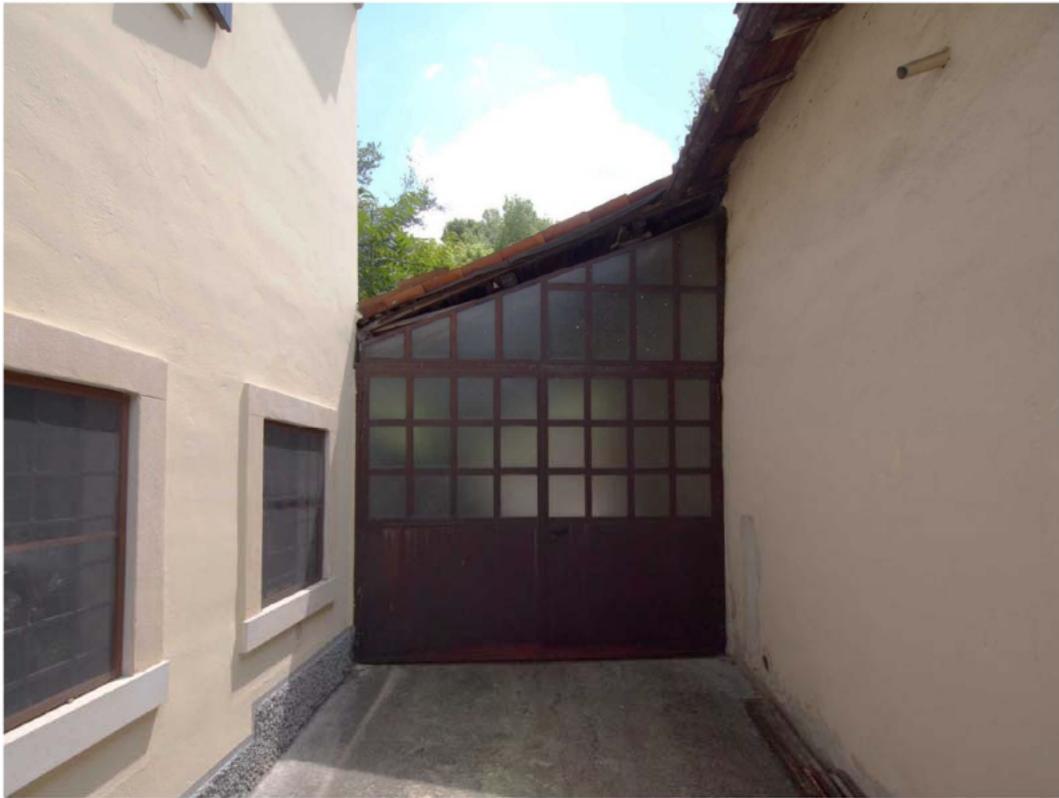
Il serramento di chiusura della tettoia

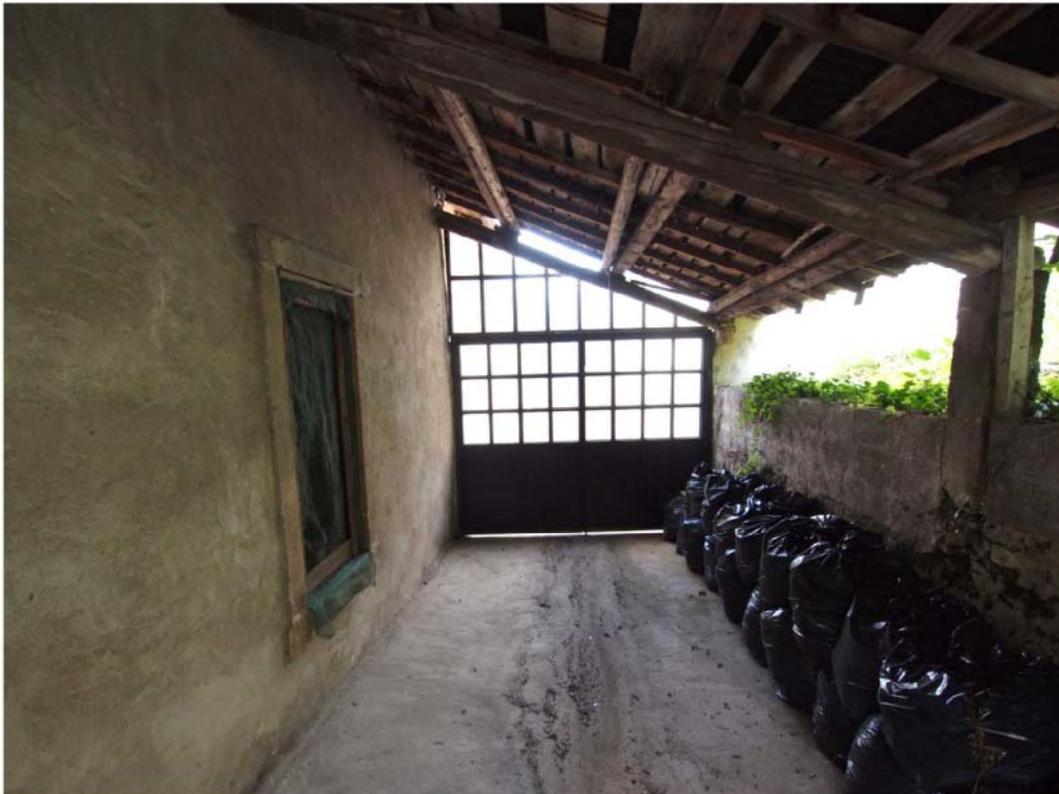
Serramento di chiusura del volume della tettoia e orditura lignea

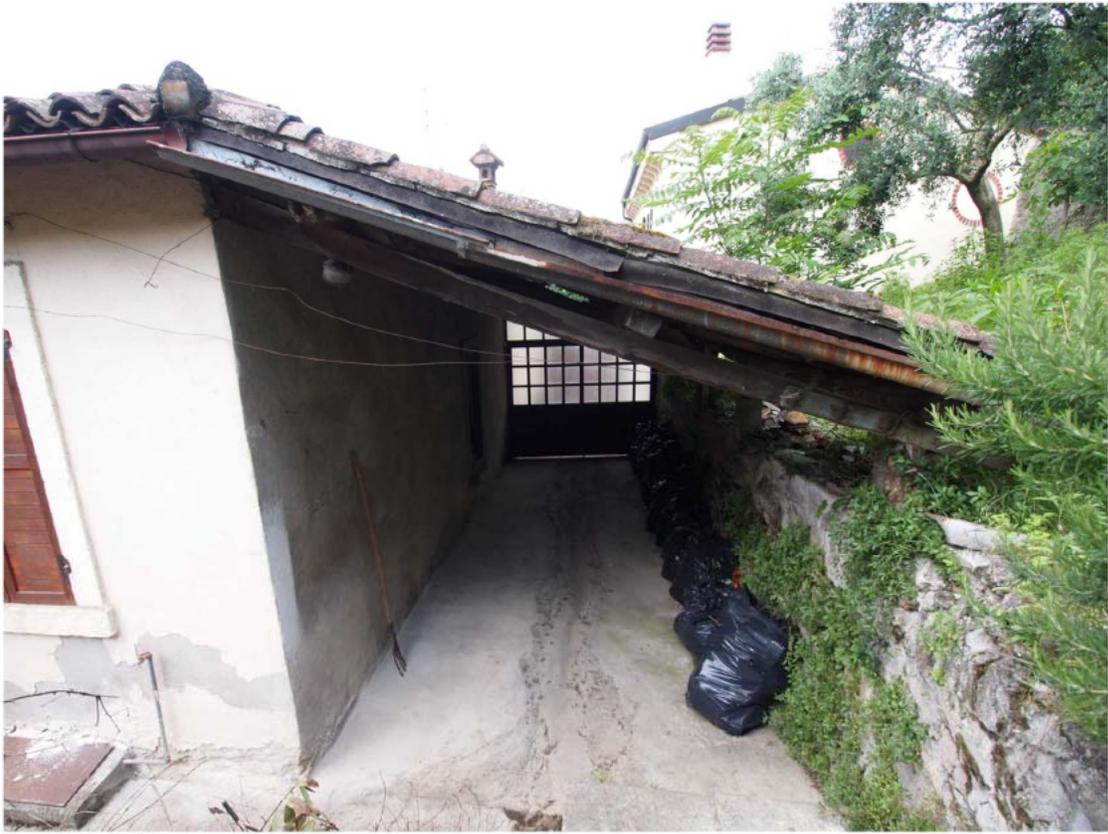
Lato Est della tettoia

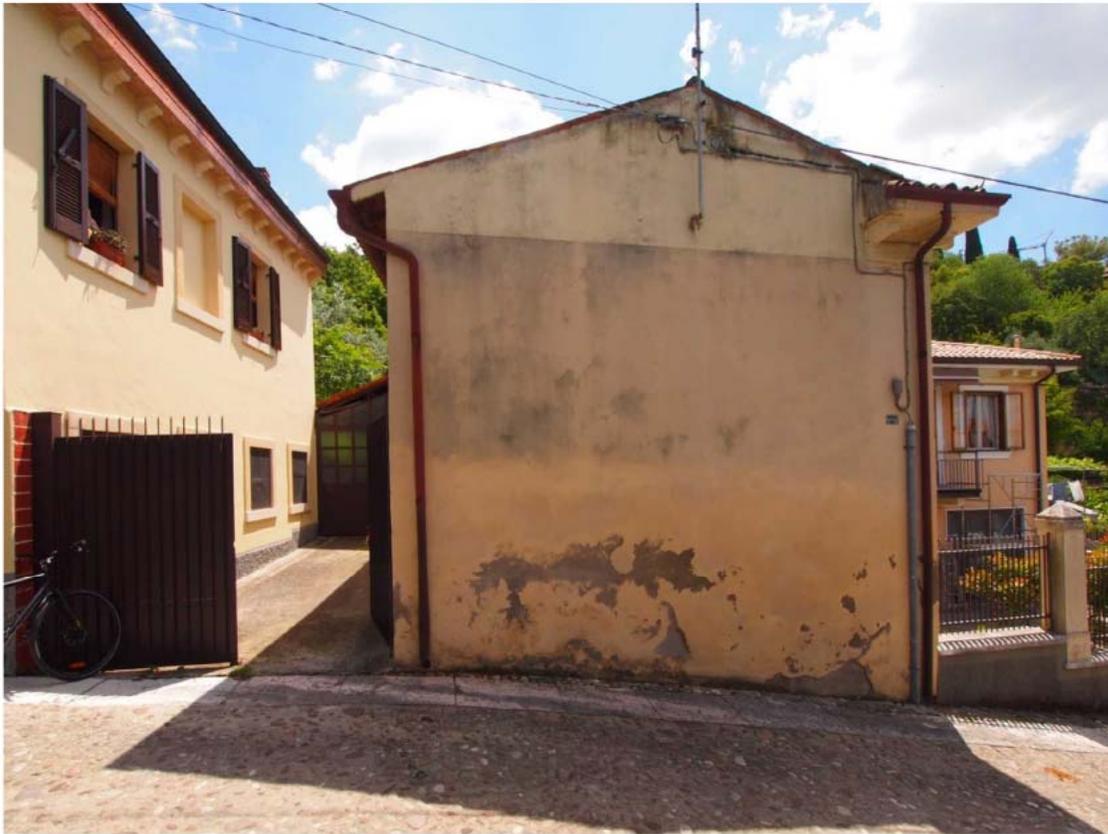
prospetto Ovest

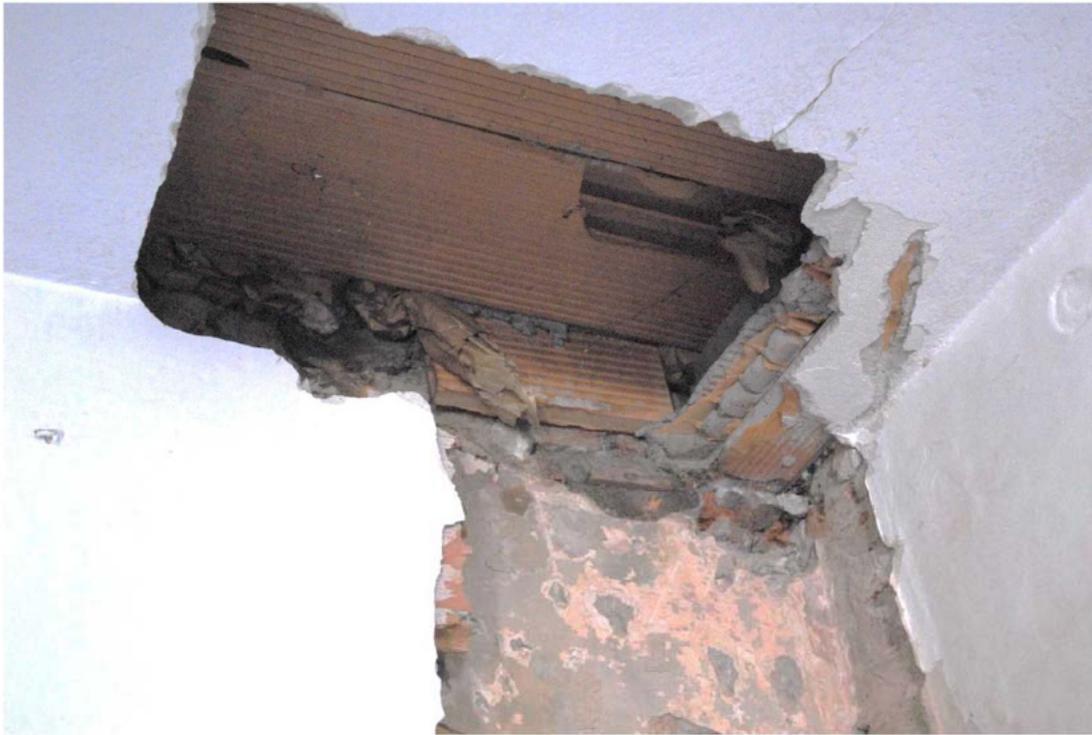
Dettaglio dei solai con struttura di tipo Varese

Da un esame approfondito del fabbricato emerge come esso sia stato oggetto di pesanti modifiche durante i primi anni del novecento, e probabilmente anche successive, che hanno riguardato i solai e una porzione dei muri perimetrali esterni nel punto di contatto con l'ala di fabbricato adiacente. I solai sono infatti di tipo Varese, a parte una porzione pericolante in cui ancora si vede la vecchia travatura in legno, mentre la porzione di muro a confine con l'altro fabbricato è in bimattoni da 25cm. Nel complesso si tratta quindi di un immobile che pur mantenendo alcuni dei caratteri compositivi tipici del tardo ottocento, ha subito, soprattutto internamente, tali rimaneggiamenti (compresa la realizzazione dell'edificio adiacente) da comprometterne pesantemente il valore testimoniale e documentale originale.

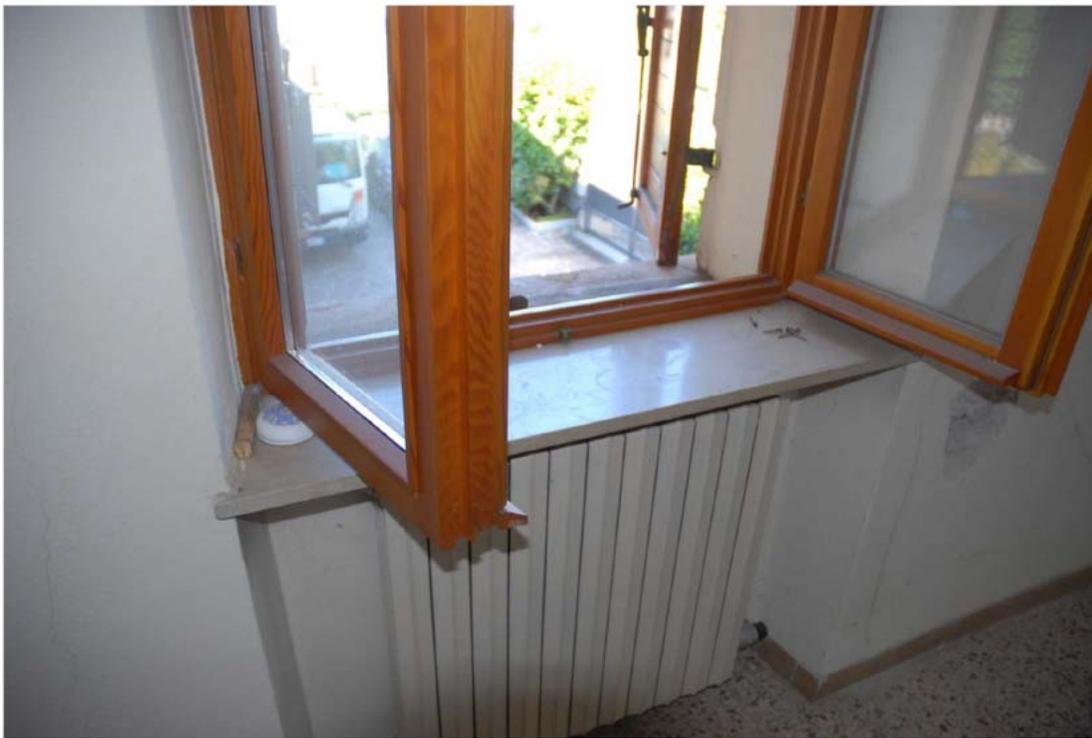
Dettaglio dei serramenti e dei bancali finestre
