**COMUNE DI VERONA
DIREZIONE PIANIFICAZIONE
TERRITORIO**

Verona li, 27.06.2016

**OGGETTO : ANALISI FILOLOGICA RELATIVA AD ALCUNI EDIFICI FACENTI PARTE
DI UNA CORTE RURALE UBICATA NEL CENTRO STORICO MINORE DI
SAN FELICE EXTRA, VIA BELVEDERE – VERONA.
PROPRIETARI I SIG.RI DIDONATO NAPOLEONE, DIDONATO ANNA,
DIDONATO NAPOLEONE E DIDONATO MARIA**

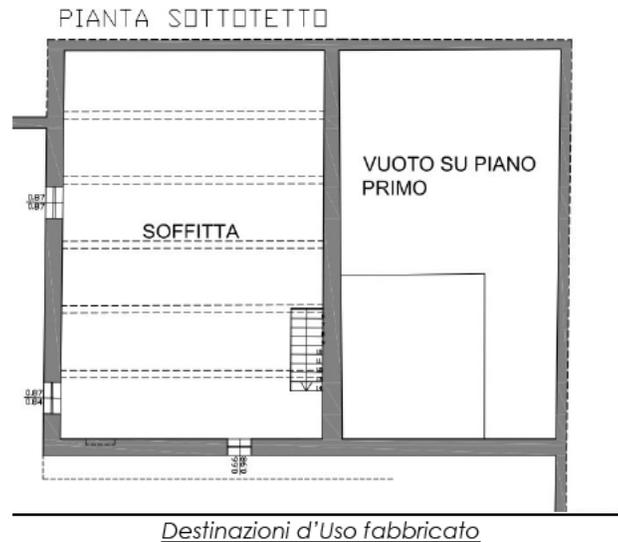
CONDIZIONI STATICHE ED IGIENICHE:

le condizioni statiche variano a seconda del fabbricato e delle strutture esaminati:

si presentano in discreto stato di conservazione sia le pareti murarie che gli archi a sesto ribassato e le colonne in tufo bugnato; l'orditura secondaria della copertura risulta invece interessata da fenomeni di infiltrazione d'acqua che potrebbero, nel tempo, portare a deterioramento anche la testa delle capriate che a sua volta reggono l'intera struttura; da un punto di vista igienico sanitario si può rilevare che le pareti in muratura sono interessate solo da lievi fenomeni di risalita capillare dell'acqua;

è sicuramente il più deteriorato. Le pareti murarie perimetrali e di spina sono in buone condizioni statiche mentre non lo sono le strutture orizzontali in legno. Queste ultime, soprattutto in alcuni tratti del primo solaio, risultano instabili e l'assito è persino cedevole e consumato. La copertura, recentemente oggetto di un intervento di restauro, ad una analisi frettolosa, sembrerebbe in buono stato di conservazione, in realtà, esaminandola con maggiore attenzione, denuncia l'esecuzione di una semplice operazione di "maquillage" rappresentata dal rivestimento delle strutture principali (travi e colmo) con delle perline in legno che cesseranno, nascondendole, le strutture originali. Da un punto di vista igienico sanitario si rilevano notevoli fenomeni di risalita capillare dell'acqua soprattutto nei locali del piano terra adibiti a cantina e deposito; in merito ai rapporti di aero-illuminazione esistenti, in molti dei locali recentemente destinati a residenza risultano insufficienti mentre risultano totalmente fuori norma nei locali destinati a cantina e deposito.
