COMUNE DI VERONA

RESTAURO E RISANAMENTO CONSERVATIVO DELL'EDIFICIO EX "CASA DEL FASCIO", SITO NEL
GIARDINO DI PALAZZO BOCCA-TREZZA IN VIA XX SETTEMBRE A VERONA, PER LA
REALIZZAZIONE DELL'EMPORIO DELLA SOLIDARIETÀ'

Relazione storica e illustrativa dell'intervento

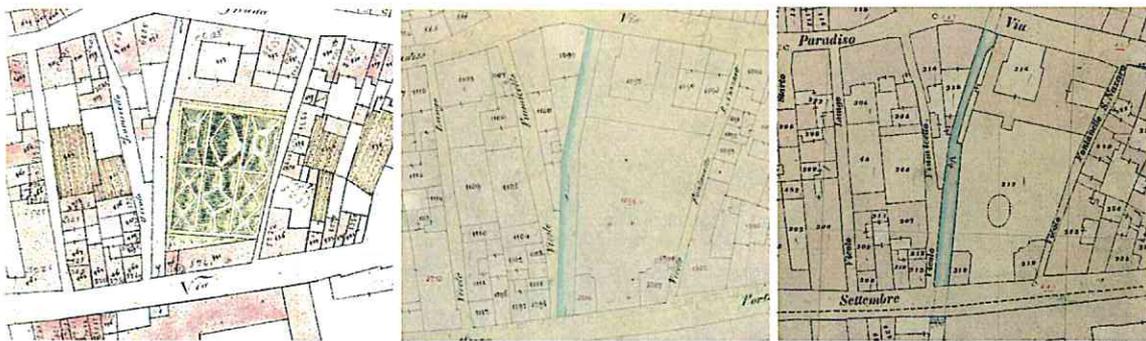
Figura 2, 3, 4 –da sinistra catasto napoleonico (1818), catasto austriaco (1948), catasto italiano di impianto (1906), si evidenzia la variazione dalla seconda metà del XIX sec. del giardino e del fronte verso via XX Settembre.

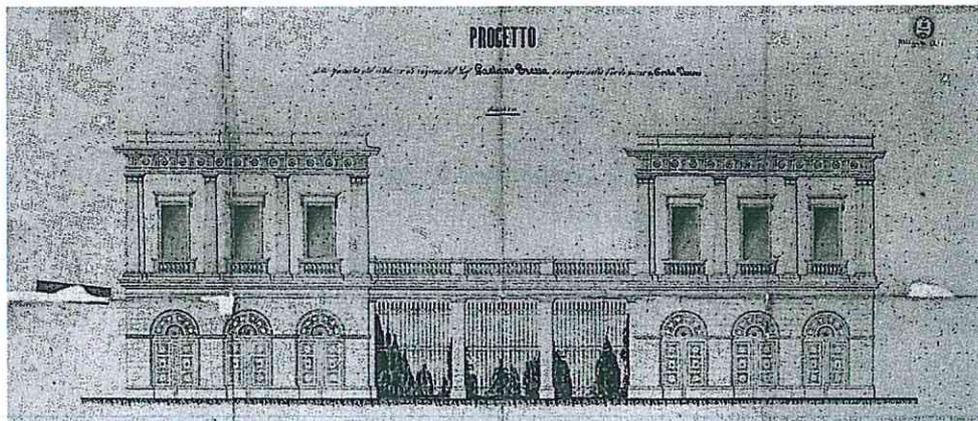
Figura 5, disegno del progetto di intervento sul fronte di via XX Settembre approvato nel 1857, cfr *Case e palazzi di Verona asburgica*, immagine 279/a.

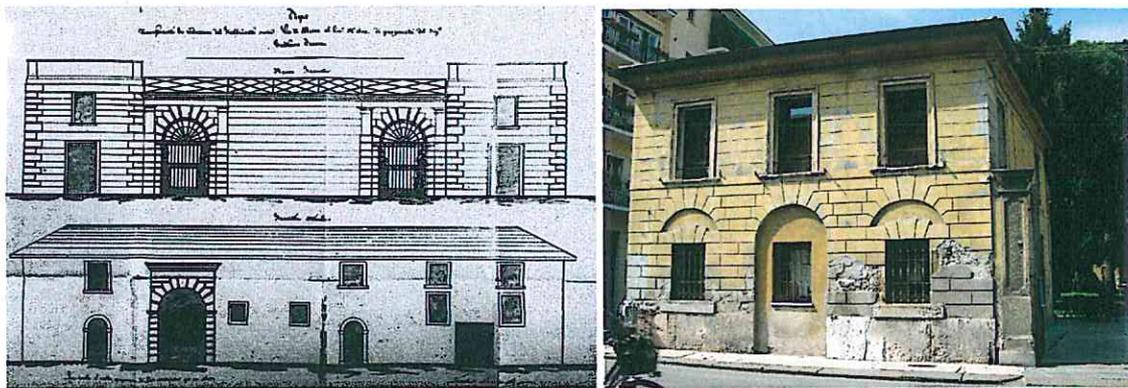
Figura 6-7, da sinistra, disegno del progetto di intervento sul fronte di via XX Settembre approvato nel 1864, cfr *Case e palazzi di Verona asburgica*, immagine 279/b e immagine attuale dell'edificio orientale.

Confrontando il prospetto attuale con l'ultimo disegno autorizzato, si nota la medesima impostazione altimetrica e il mantenimento del criterio di simmetria del fronte inoltre la lavorazione a bugne lisce dell'intonaco avvicina ulteriormente l'attuale fronte con il sopraccitato progetto.

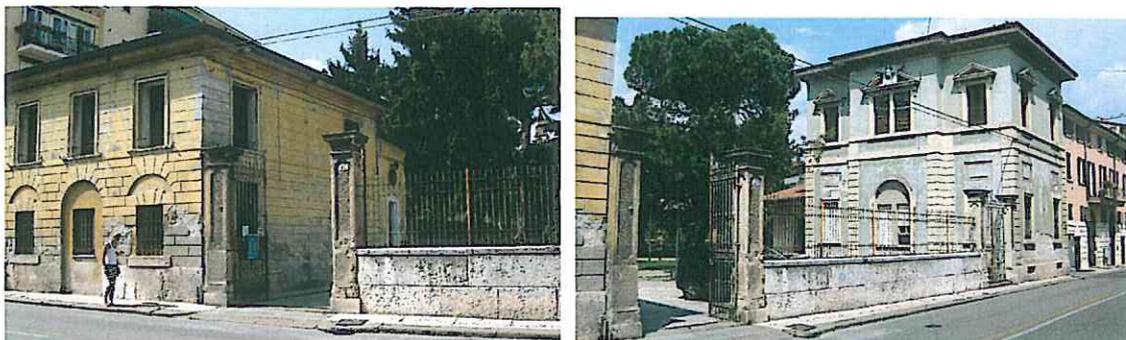
Figura 8-9, immagini dell'attuale cancellata su via XX Settembre, da sinistra, ingresso a ovest e ingresso ad est.

Probabilmente la sistemazione del fronte su Via XX Settembre che apre il giardino del palazzo verso tale asse viario, prima nascosto da alte mura e da un fronte edilizio compatto, è ascrivibile agli anni 70 del XIX secolo. Di tale periodo paiono essere i due ingressi simmetrici con cancellate in ferro battuto e pilastri in calcare tenero.

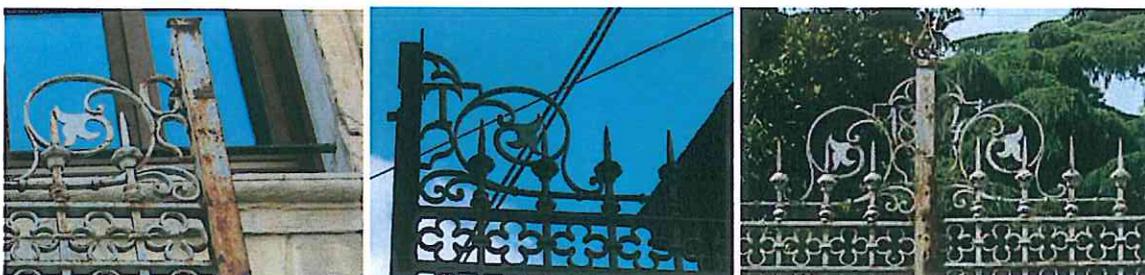
Figura 10-11-12, particolari della parte superiore delle cancellate di ferro battuto degli ingressi al giardino, da sinistra le prime due sono della cancellata ad ovest l'ultima di quella a est. Si evidenzia che nell'ingresso ad ovest sono riportate le iniziali del proprietario G.T. e ad est la probabile data di realizzazione 1874.

Le finestre del piano seminterrato e prospicienti spazi pubblici hanno inferriate metalliche, con disegno che riprende quello delle cancellate del giardino.

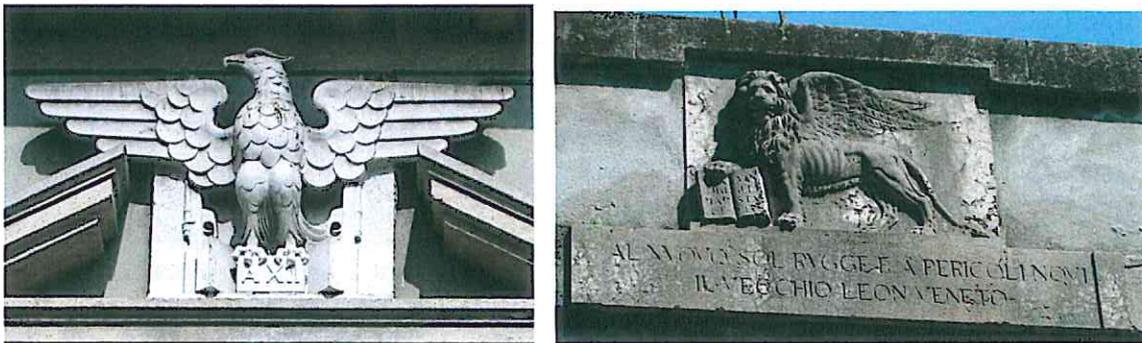
Figura 13-14, da sinistra: l'aquila romana inserita al centro del timpano spezzato della bifora nella facciata principale dell'edificio, il leone della Repubblica di Venezia con la sottostante scritta "al novo sol rugge e a pericoli novi il vecchio leon veneto"

Il simbolo che corona il prospetto principale sul giardino è un bassorilievo in pietra rappresentante l'aquila romana che tiene tra gli artigli la data di costruzione dell'edificio: AXII, ovvero dodicesimo anno dell'era fascista, 1934. La targhetta su cui poggia l'aquila è racchiusa all'interno di un libro aperto e ai lati due moschetti. La simbologia si riferisce a uno dei motti più famosi della propaganda fascista "Libro e moschetto, fascista perfetto". L'immagine richiama il distintivo della Milizia Universitaria composta da un'aquila ad ali spiegate che stringe tra le zampe un moschetto su un libro aperto. Probabilmente l'edificio era destinato a raduni per gruppi di studenti o per attività obbligatorie legate al Sabato Fascista.

La facciata principale è segnalata dall'elemento sporgente centrale sul quale si apre il portale di ingresso con la scalinata. Attualmente l'ingresso è tamponato e sono ricavate due finestre. Al livello superiore, in asse con l'apertura centrale, la bifora completa la composizione. All'interno del timpano della bifora, a segnalare l'origine dell'edificio l'aquila romana.

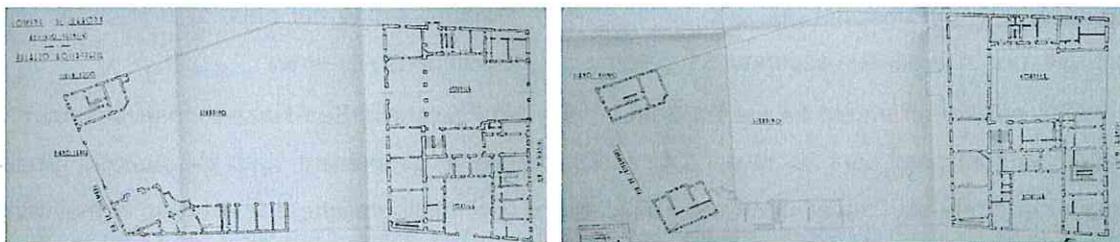
Figura 15-16, estratto dalla planimetria redatta dall'ufficio tecnico del comune di Verona conservata presso la Biblioteca Civica di Verona, da sinistra: piano terra dell'intero complesso e piano primo.

Presso la Biblioteca Civica è conservata una planimetria del complesso priva di data redatta dall'ufficio tecnico del comune di Verona, probabilmente un rilievo riconducibile agli anni 40-50.

Forse rappresenta una ricognizione prima degli interventi del dopoguerra per la trasformazione del complesso in sede dell'Istituto d'Arte Napoleone Nani.

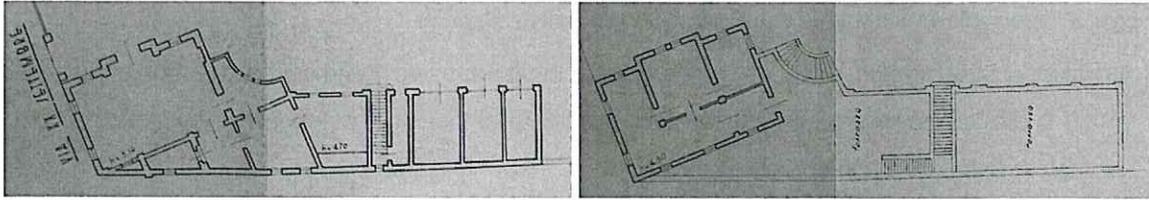
Figura 17-18, particolari dell'edificio a est della soprastante planimetria, da sinistra: piano terra e piano primo.

La planimetria mostra al piano rialzato il corpo principale rettangolare completamente sgombro e il fornice centrale di ingresso aperto, il piano primo ha un accesso laterale dalla terrazza.

Il corpo longitudinale addossato al muro di confine con via Fontanelle San Nazario presenta una copertura piana utilizzata a terrazzo e raccordata al blocco emergente con un volume curvo. Quest'ultimo probabilmente era un ingresso secondario al piano rialzato con una breve scalinata curva. Si notino le aperture presenti sul fronte laterale verso il giardino.

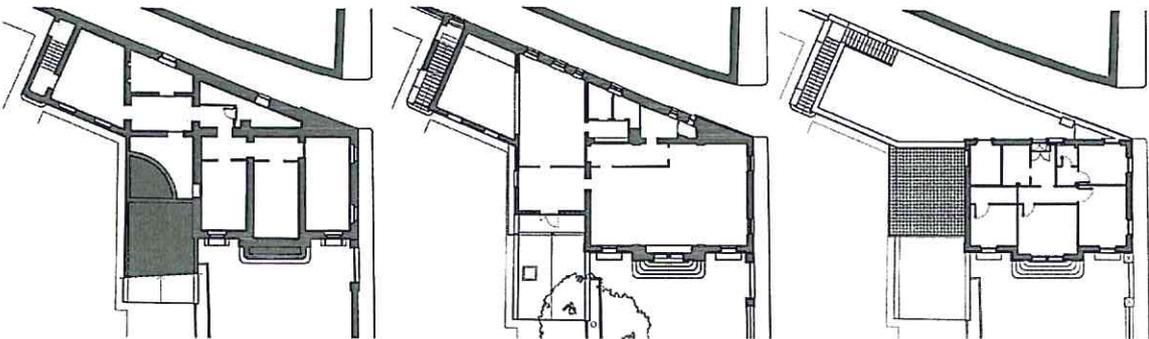
Figura 19, piante dello stato attuale, da sinistra: piano seminterrato, piano rialzato e piano primo.

L'edificio si sviluppa su tre piani: seminterrato, rialzato e primo. Tali livelli non presentano collegamenti interni ed ognuno ha un accesso indipendente direttamente dal giardino.

L'ingresso al piano rialzato si trova nel piccolo volume addossato al corpo principale a cui si accede attraverso una rampa. A tale piano si trovano locali probabilmente usati come laboratori, lo spazio triangolare di risulta a est è occupato da servizi igienici.

Il piano primo è raggiungibile dalla scala esterna in pietra; a tale livello si trova un ampio terrazzo sul quale si affacciano gli accessi alla centrale termica e ai locali del piano primo composti da piccoli laboratori, disbrighi e un servizio igienico.

Il piano seminterrato ha un ingresso sul fianco nord del blocco longitudinale: attraverso una breve scala si accede ad una serie di locali utilizzati a deposito. Si sottolinea come nell'interrato è rimasta la conformazione curva di raccordo tra il blocco principale e quello basso longitudinale che si ritrova nel catasto austriaco e nei disegni conservati alla Biblioteca Civica.

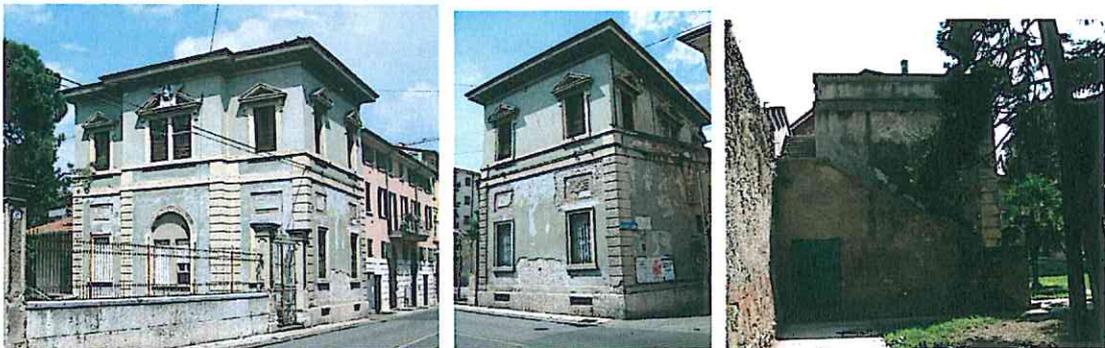
Figura 20-21-22, immagini dei prospetti, da sinistra: fronte principale ovest, fronte sud, prospetto nord dal giardino.

Il partito architettonico del basamento si ripete anche nel prospetto del giardino del corpo

longitudinale interrotto dalla piccola superfetazione centrale.

La parte superiore dell'edificio è dal terrazzo è simile a quella del fronte verso il giardino ad eccezione che una parte della bifora e una finestra sono state trasformate in porte. Il prospetto a nord invece appare liscio e privo di finestre solo una porta tamponata dove c'era il precedente ingresso al piano primo.

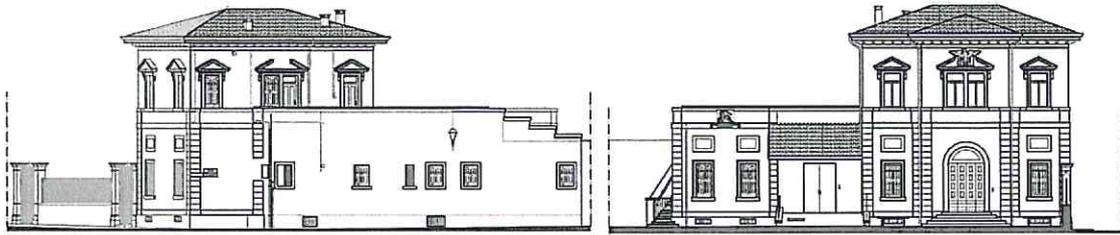
Figura 23, prospetti di progetto, da sinistra fronte su via Fontanelle San Nazaro e fronte principale su giardino interno.

Fermo restando la manutenzione delle facciate si prevede il ripristino del fornice centrale, l'apertura di un'apertura sul fianco dell'edificio principale, la sostituzione di alcuni portoncini di ingresso e l'inserimento di inferriate, parapetti e corrimani.

Si dispone la sostituzione dei serramenti esistenti con altri in legno laccato colore tonalità avorio che ripropongano il medesimo disegno di quelli esistenti. E' mantenuto lo stesso sistema di oscuramento in tapparelle ripristinando la tipologia ancora presente al piano primo a listelli di legno. La finitura sarà analoga ai nuovi portoncini in legno con finitura naturale.
